# JESENÍK NAD ZLATO STUDIE

ARCHITEKTONICKÁ STUDIE – JESENÍK NAD ZLATO

Zpracování architektonické studie vybraných 3 lávek ID01, ID08, ID19 jako podklad pro následnou projektovou dokumentaci pro stavební povolení a provedení stavby.

## LÁVKA MARUŠKA

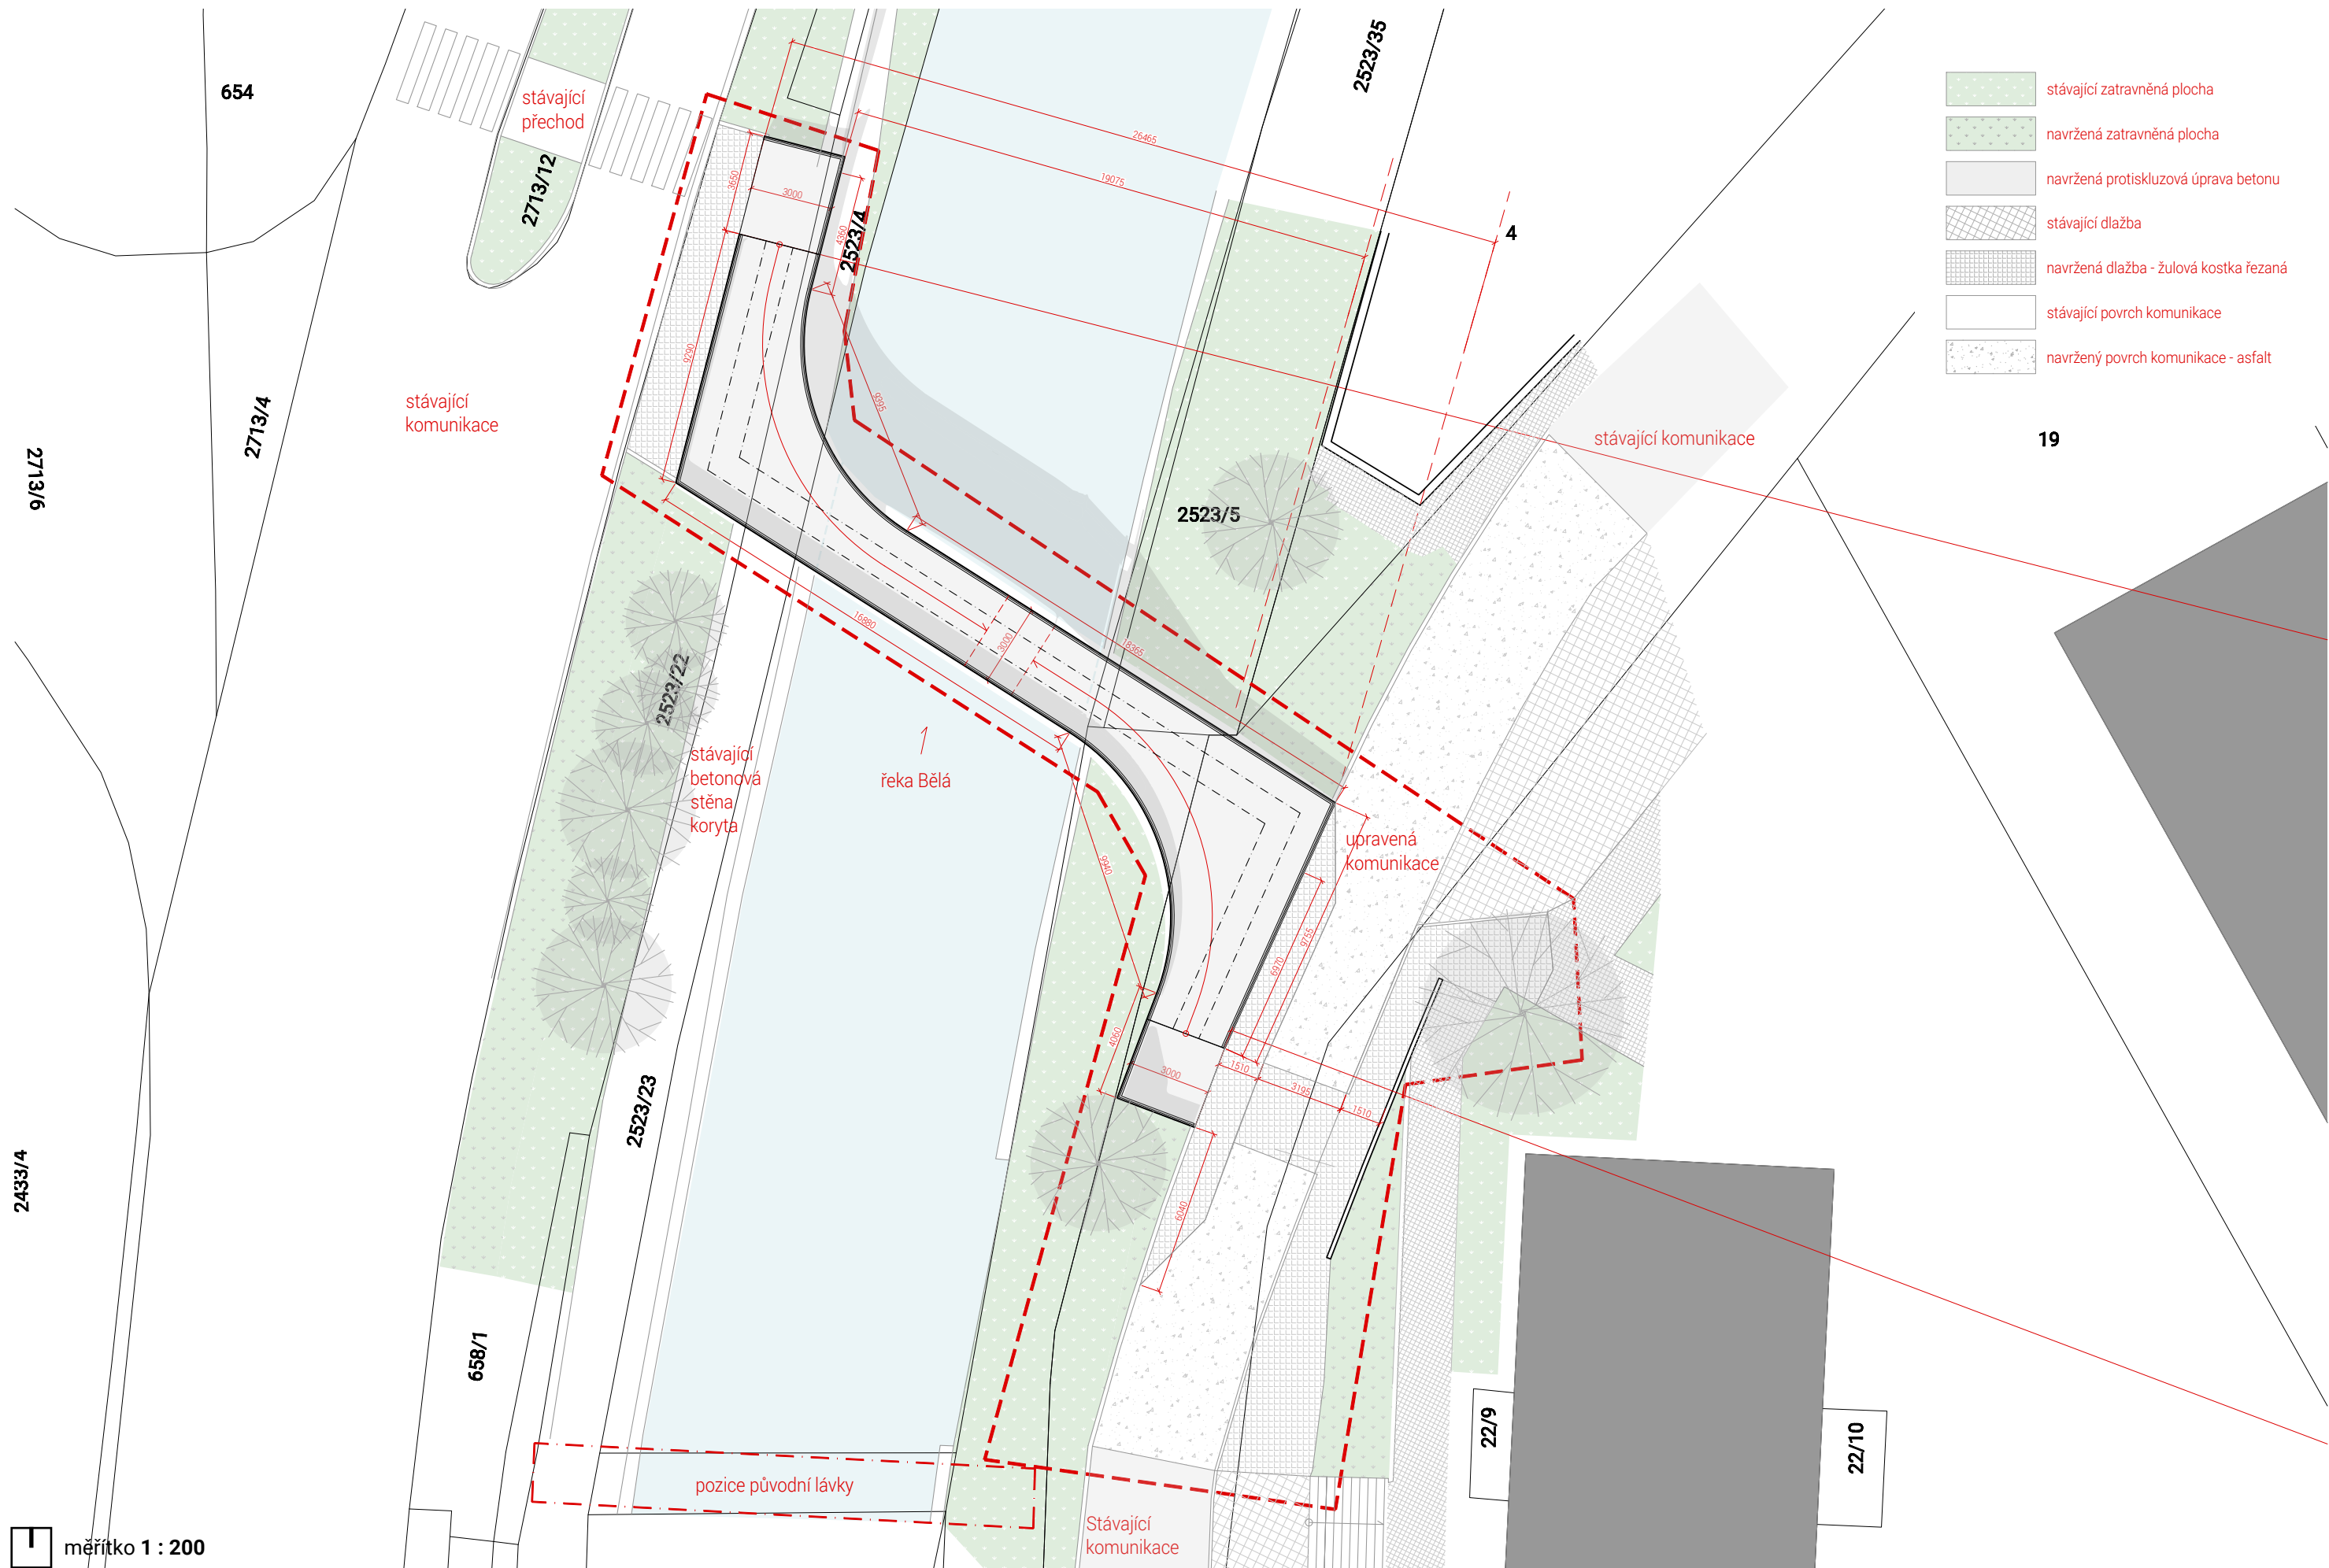
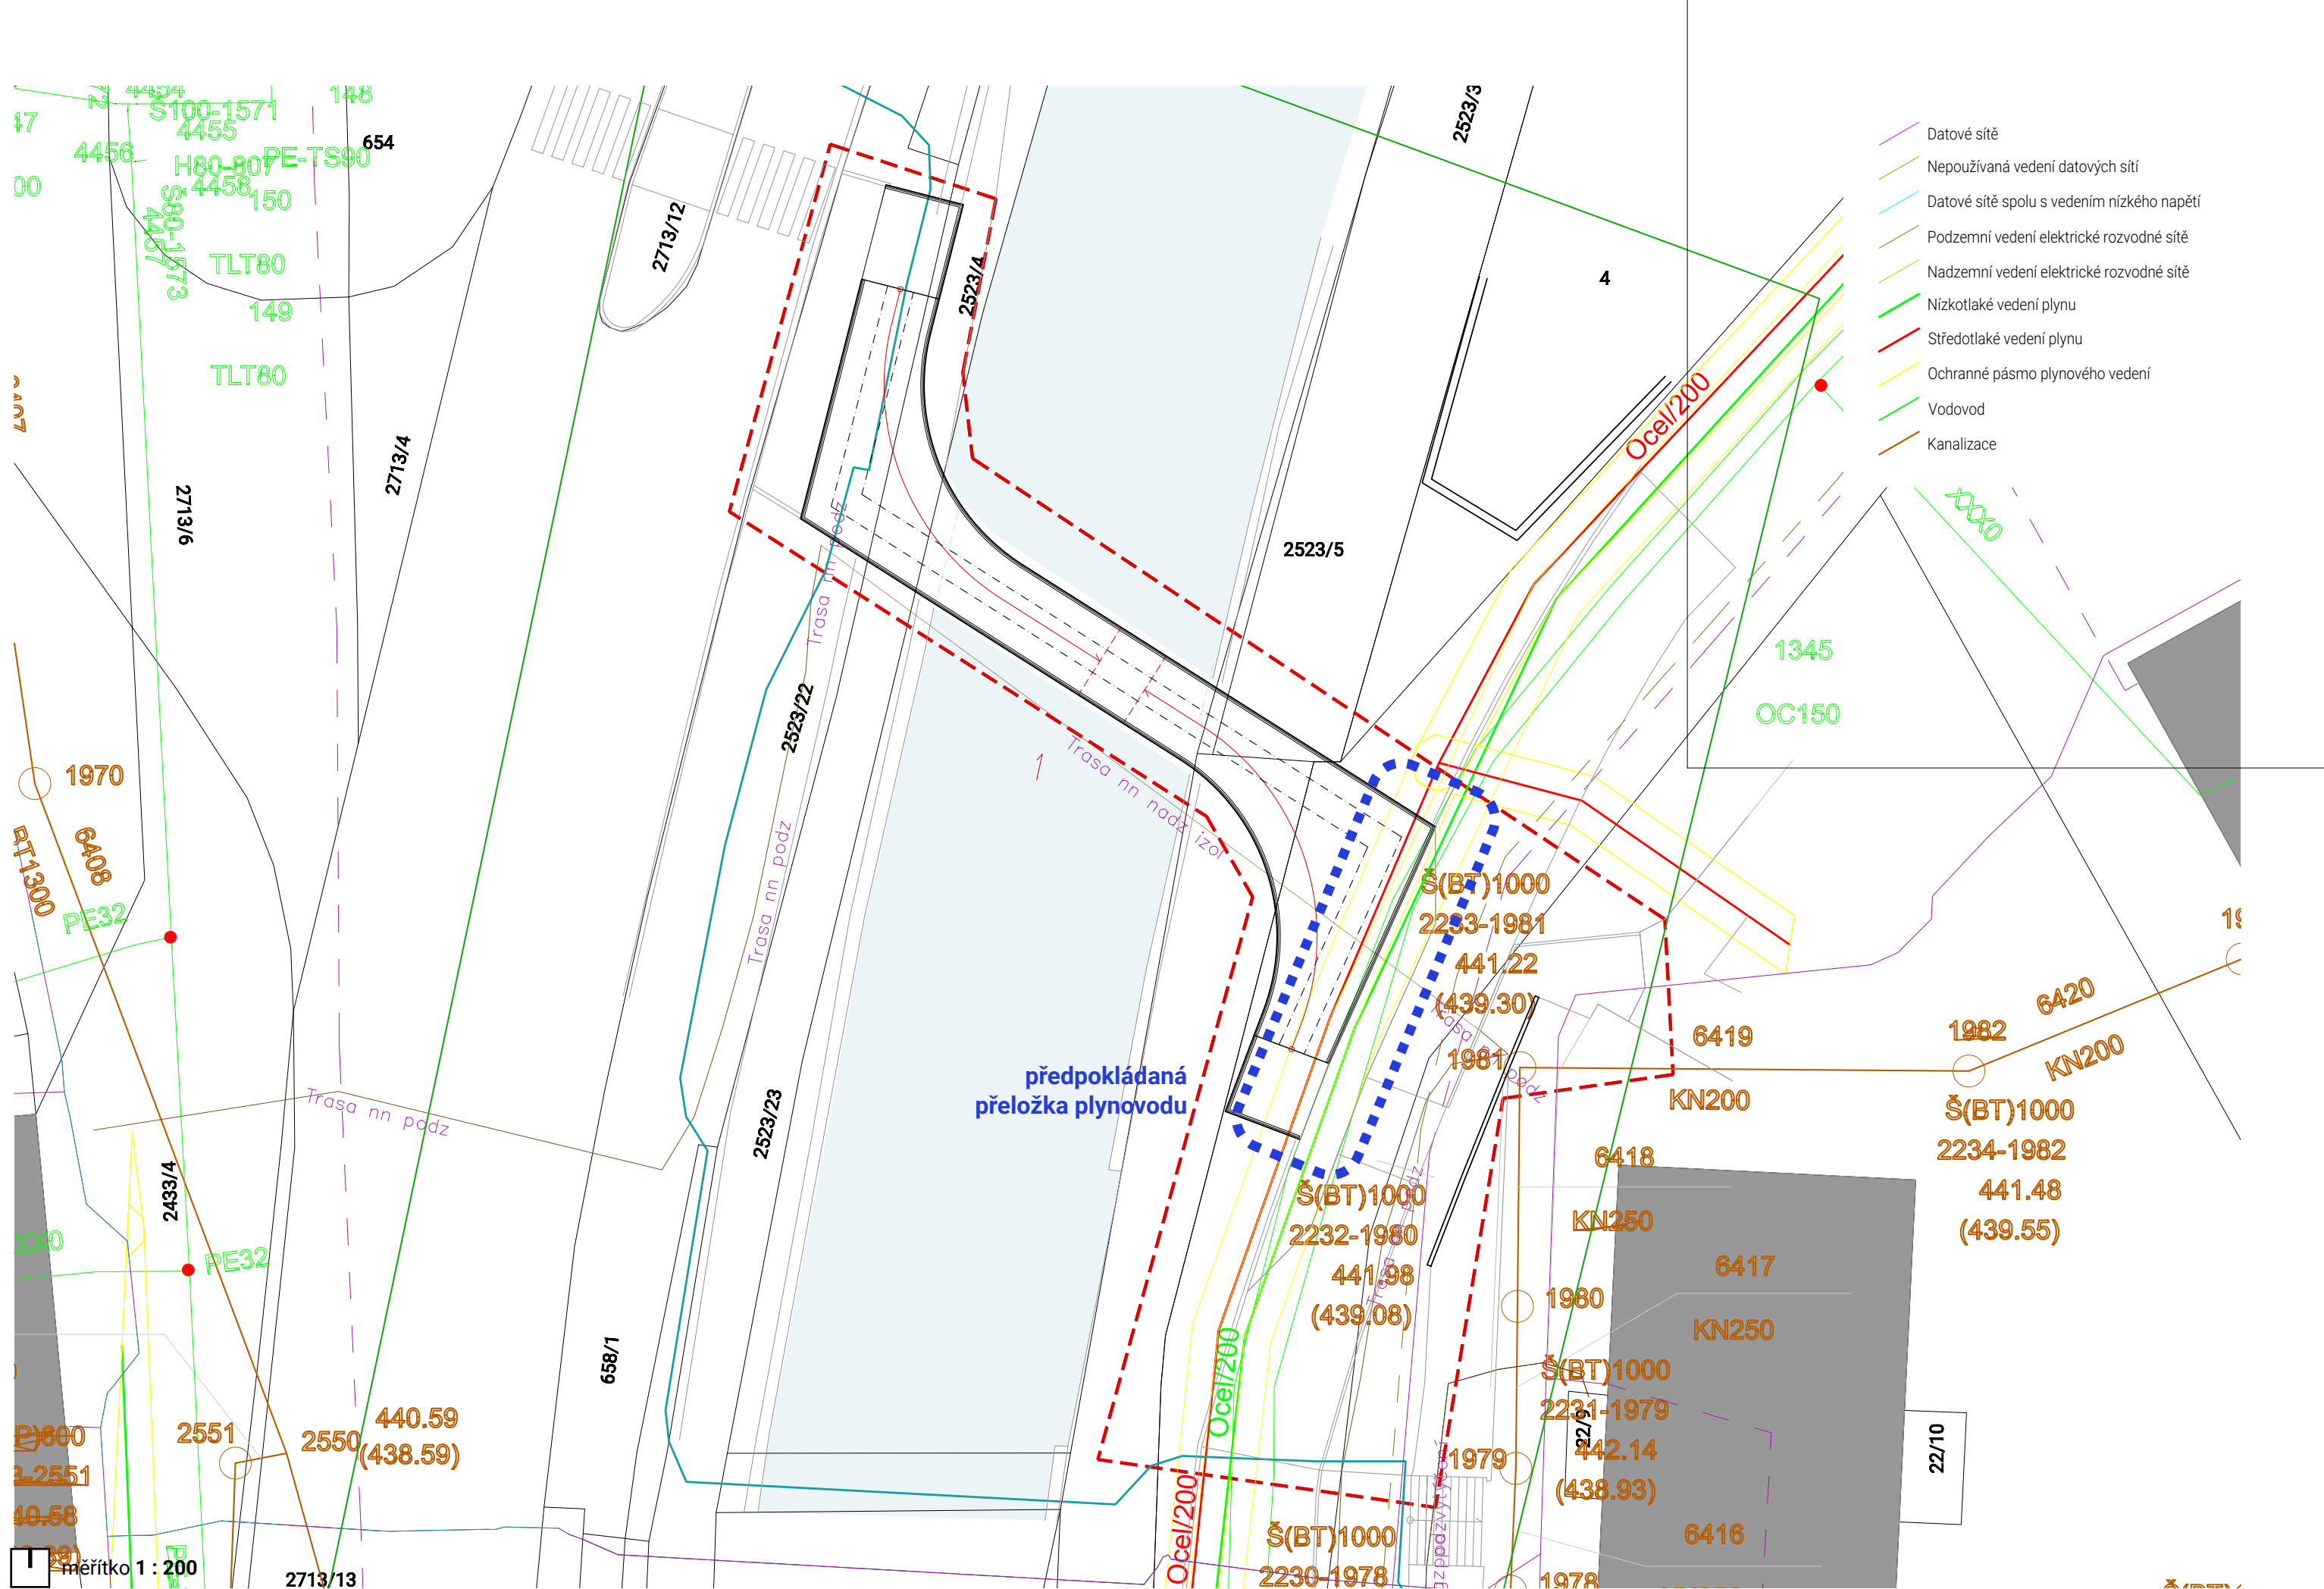
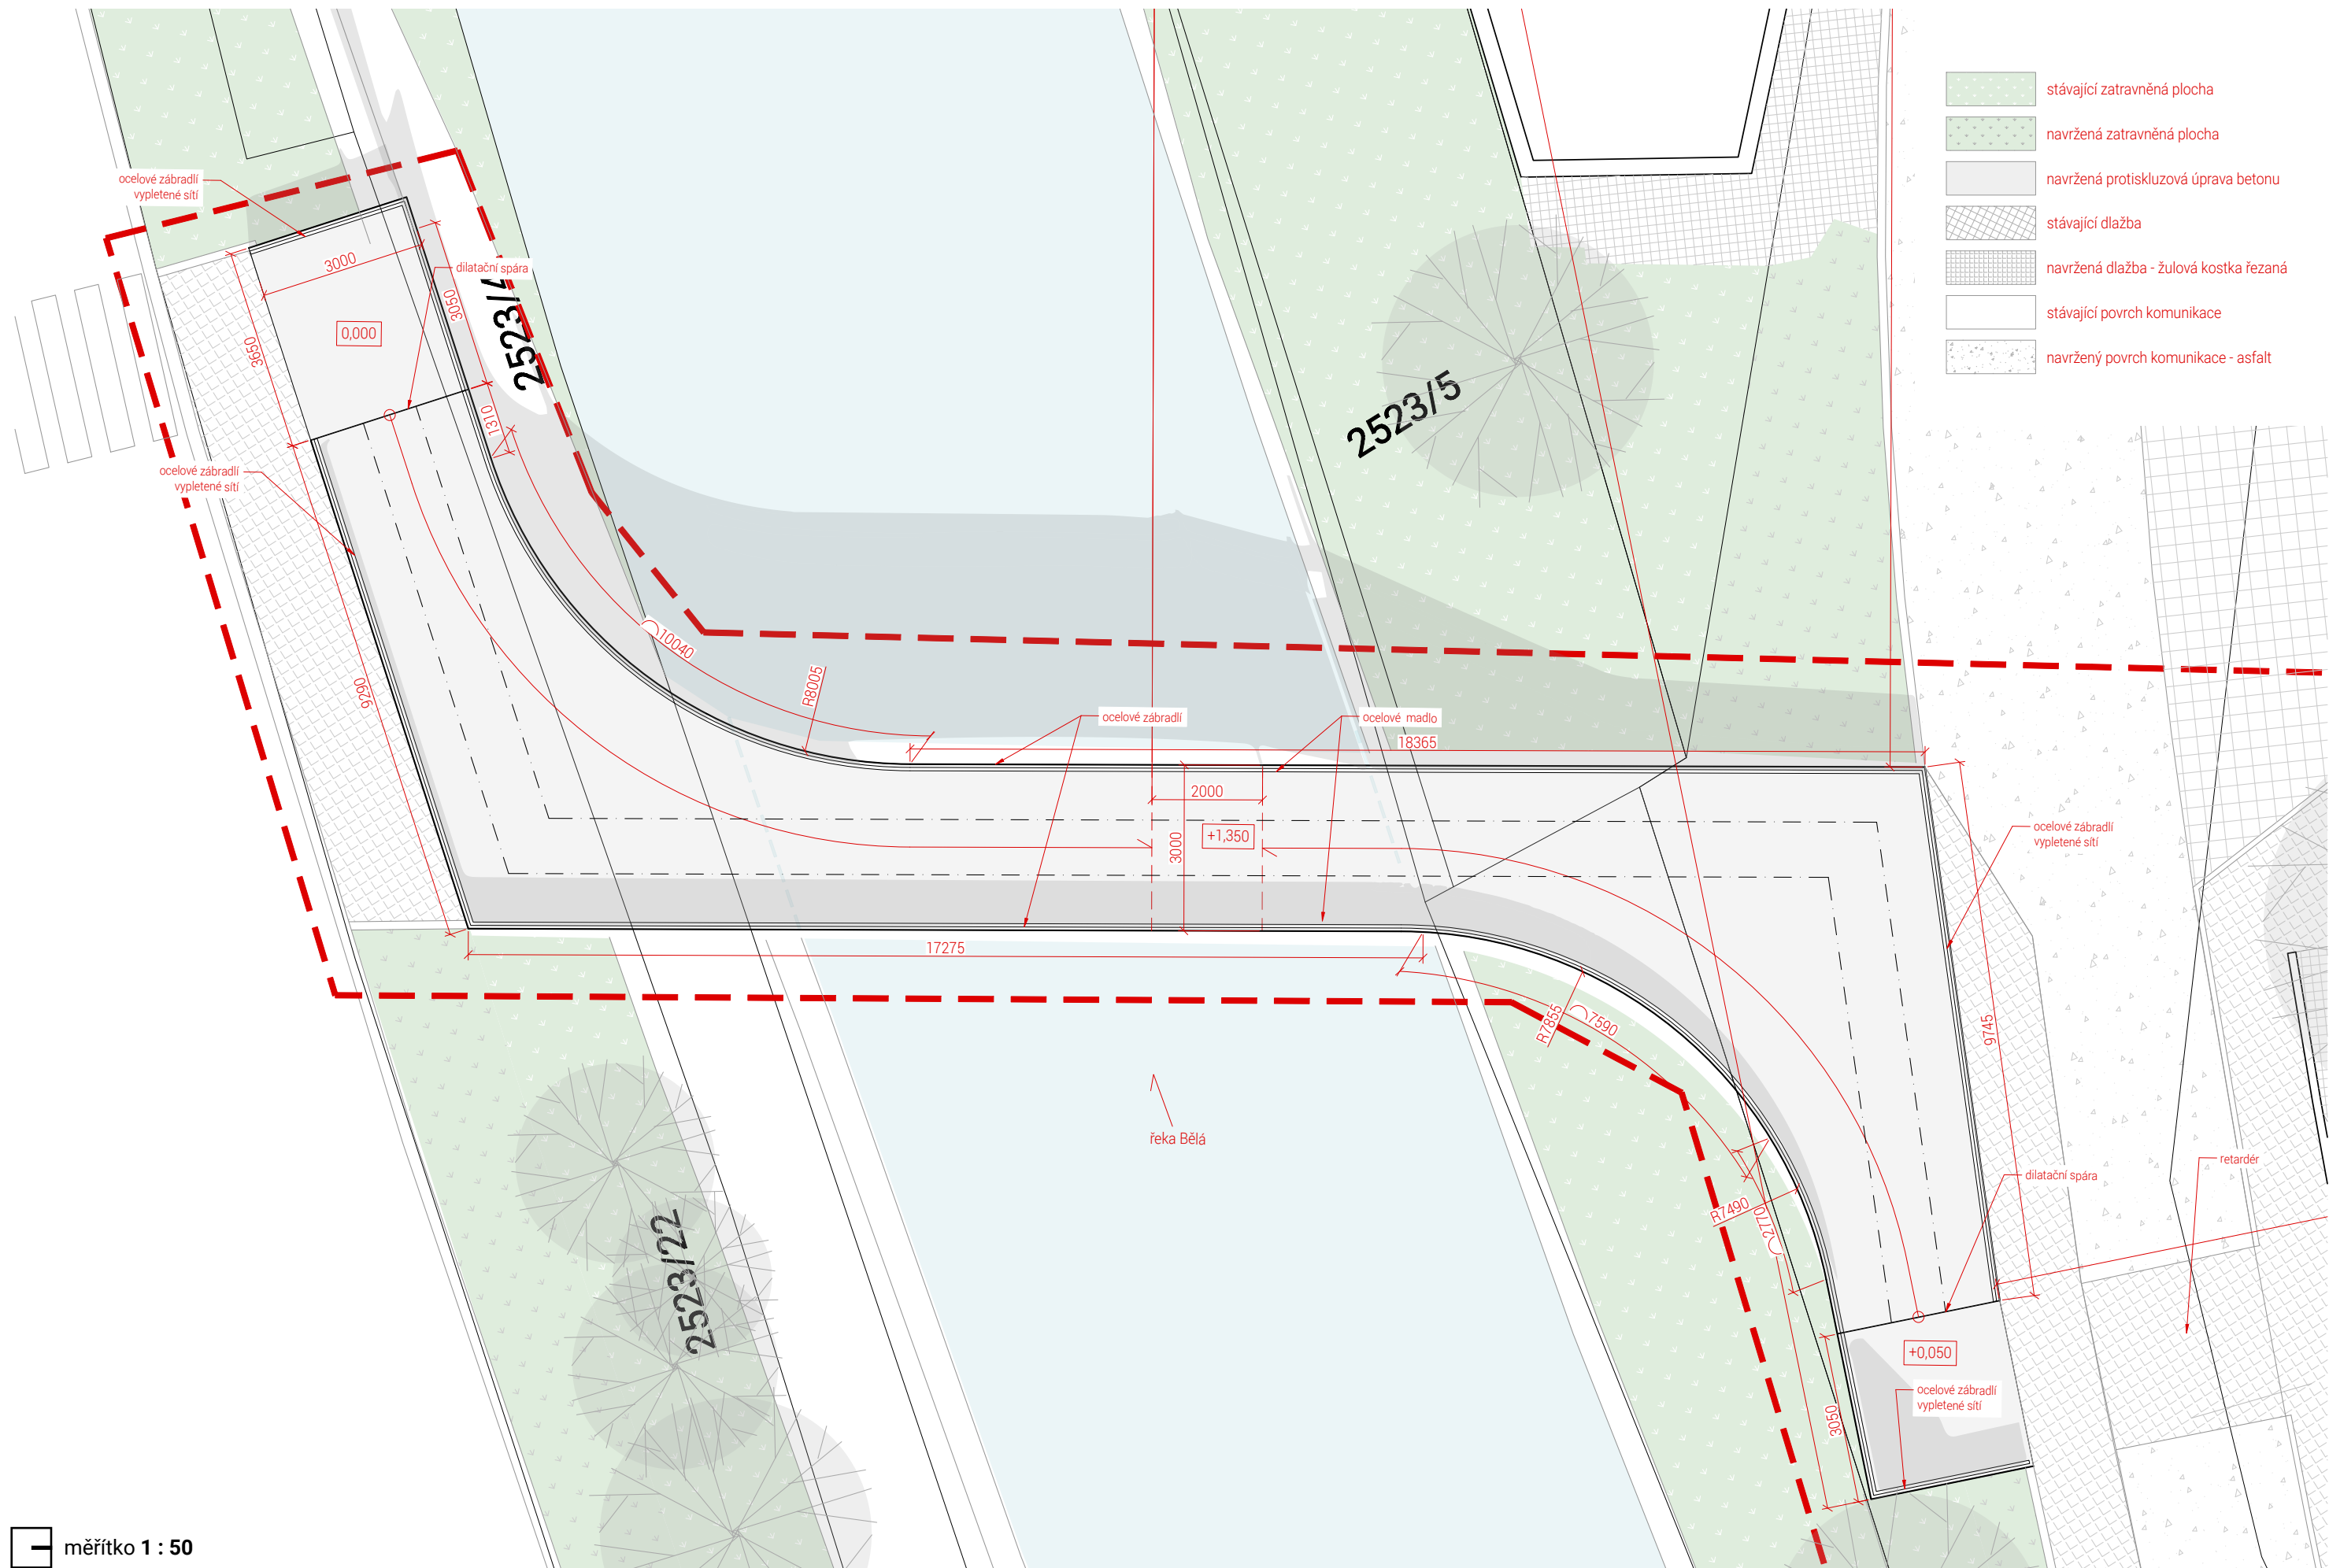
První zpracovanou lokalitou je prostor přemostění řeky Bělé u křižovatky ulic 28. října a Smetanovy.

Lávka je přesunuta tak, aby fungovala jako plynulá spojka blízké ZŠ a centra Jeseníku.

Maruška nabývá podoby jemné světlé dynamické křivky nad vodní hladinou.

Železobetonová konstrukce z předepjatého betonu je trvanlivá a elegantní ve všech situacích a podmínkách. Demontovatelné ocelové zábradlí s opticky vlnivým vzorem dále přispívá k dynamice celé stavby.

Nová lávka na západním břehu přímo navazuje na pozici stávajícího přechodu pro chodce na ulici Smetanové a na východním břehu na chodník na ulici Nábřežní. Zde je navíc zvýrazněn prostor výstupu z lávky úpravou silnice, která je vydlážděna v místě přecházení žulovou kostkou.

Na východním břehu počítá návrh s přeložkou STL a NTL vedení plynu a úpravou trasy silnice.

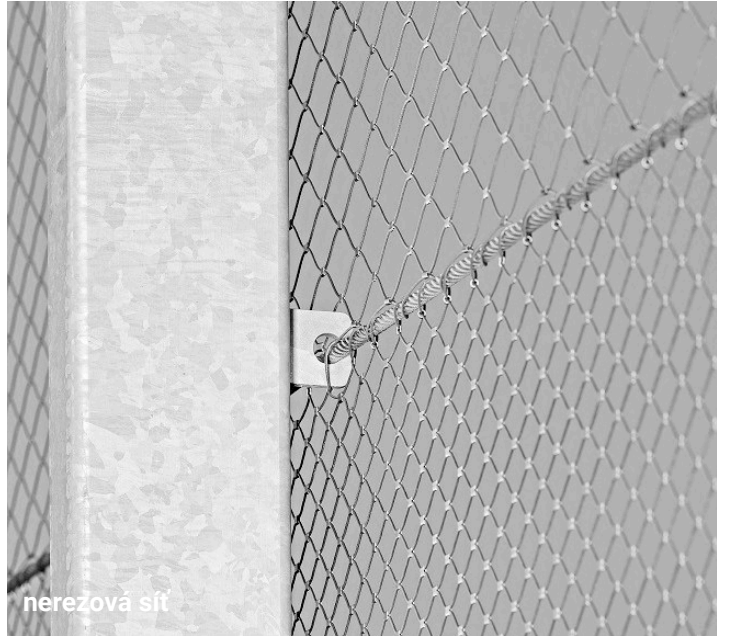
nerezová síť

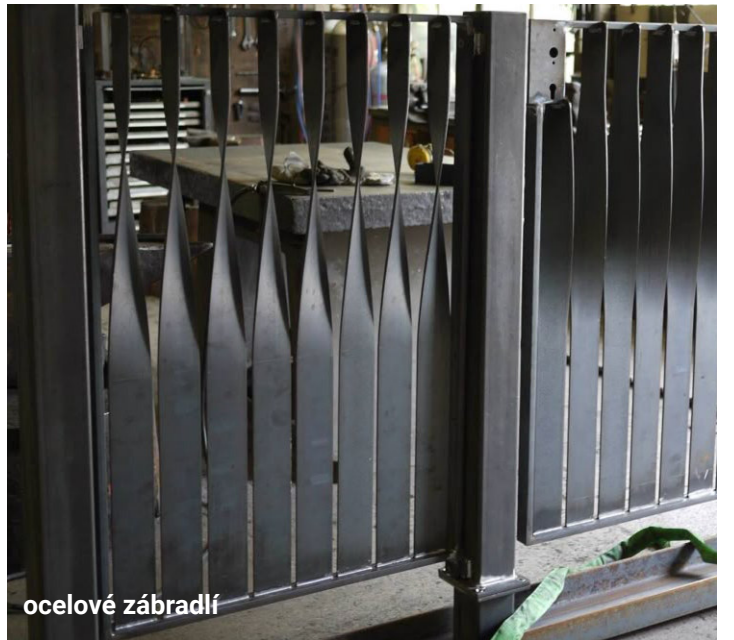
ocelové zábradlí

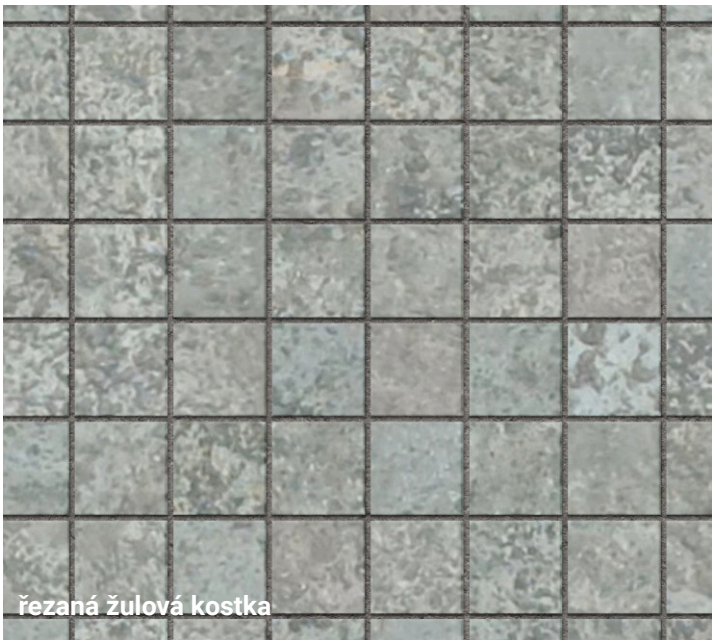
řezaná žulová kostka

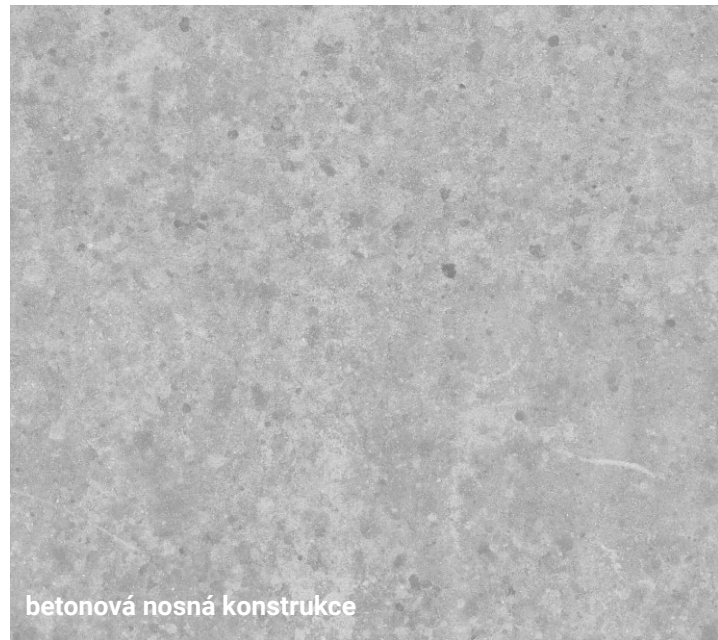
betonová nosná konstrukce

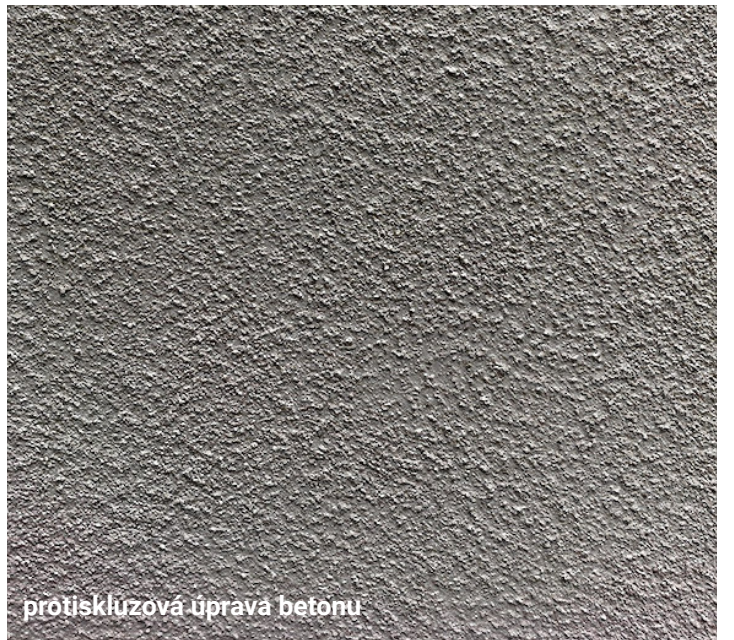
protiskluzová úprava betonu

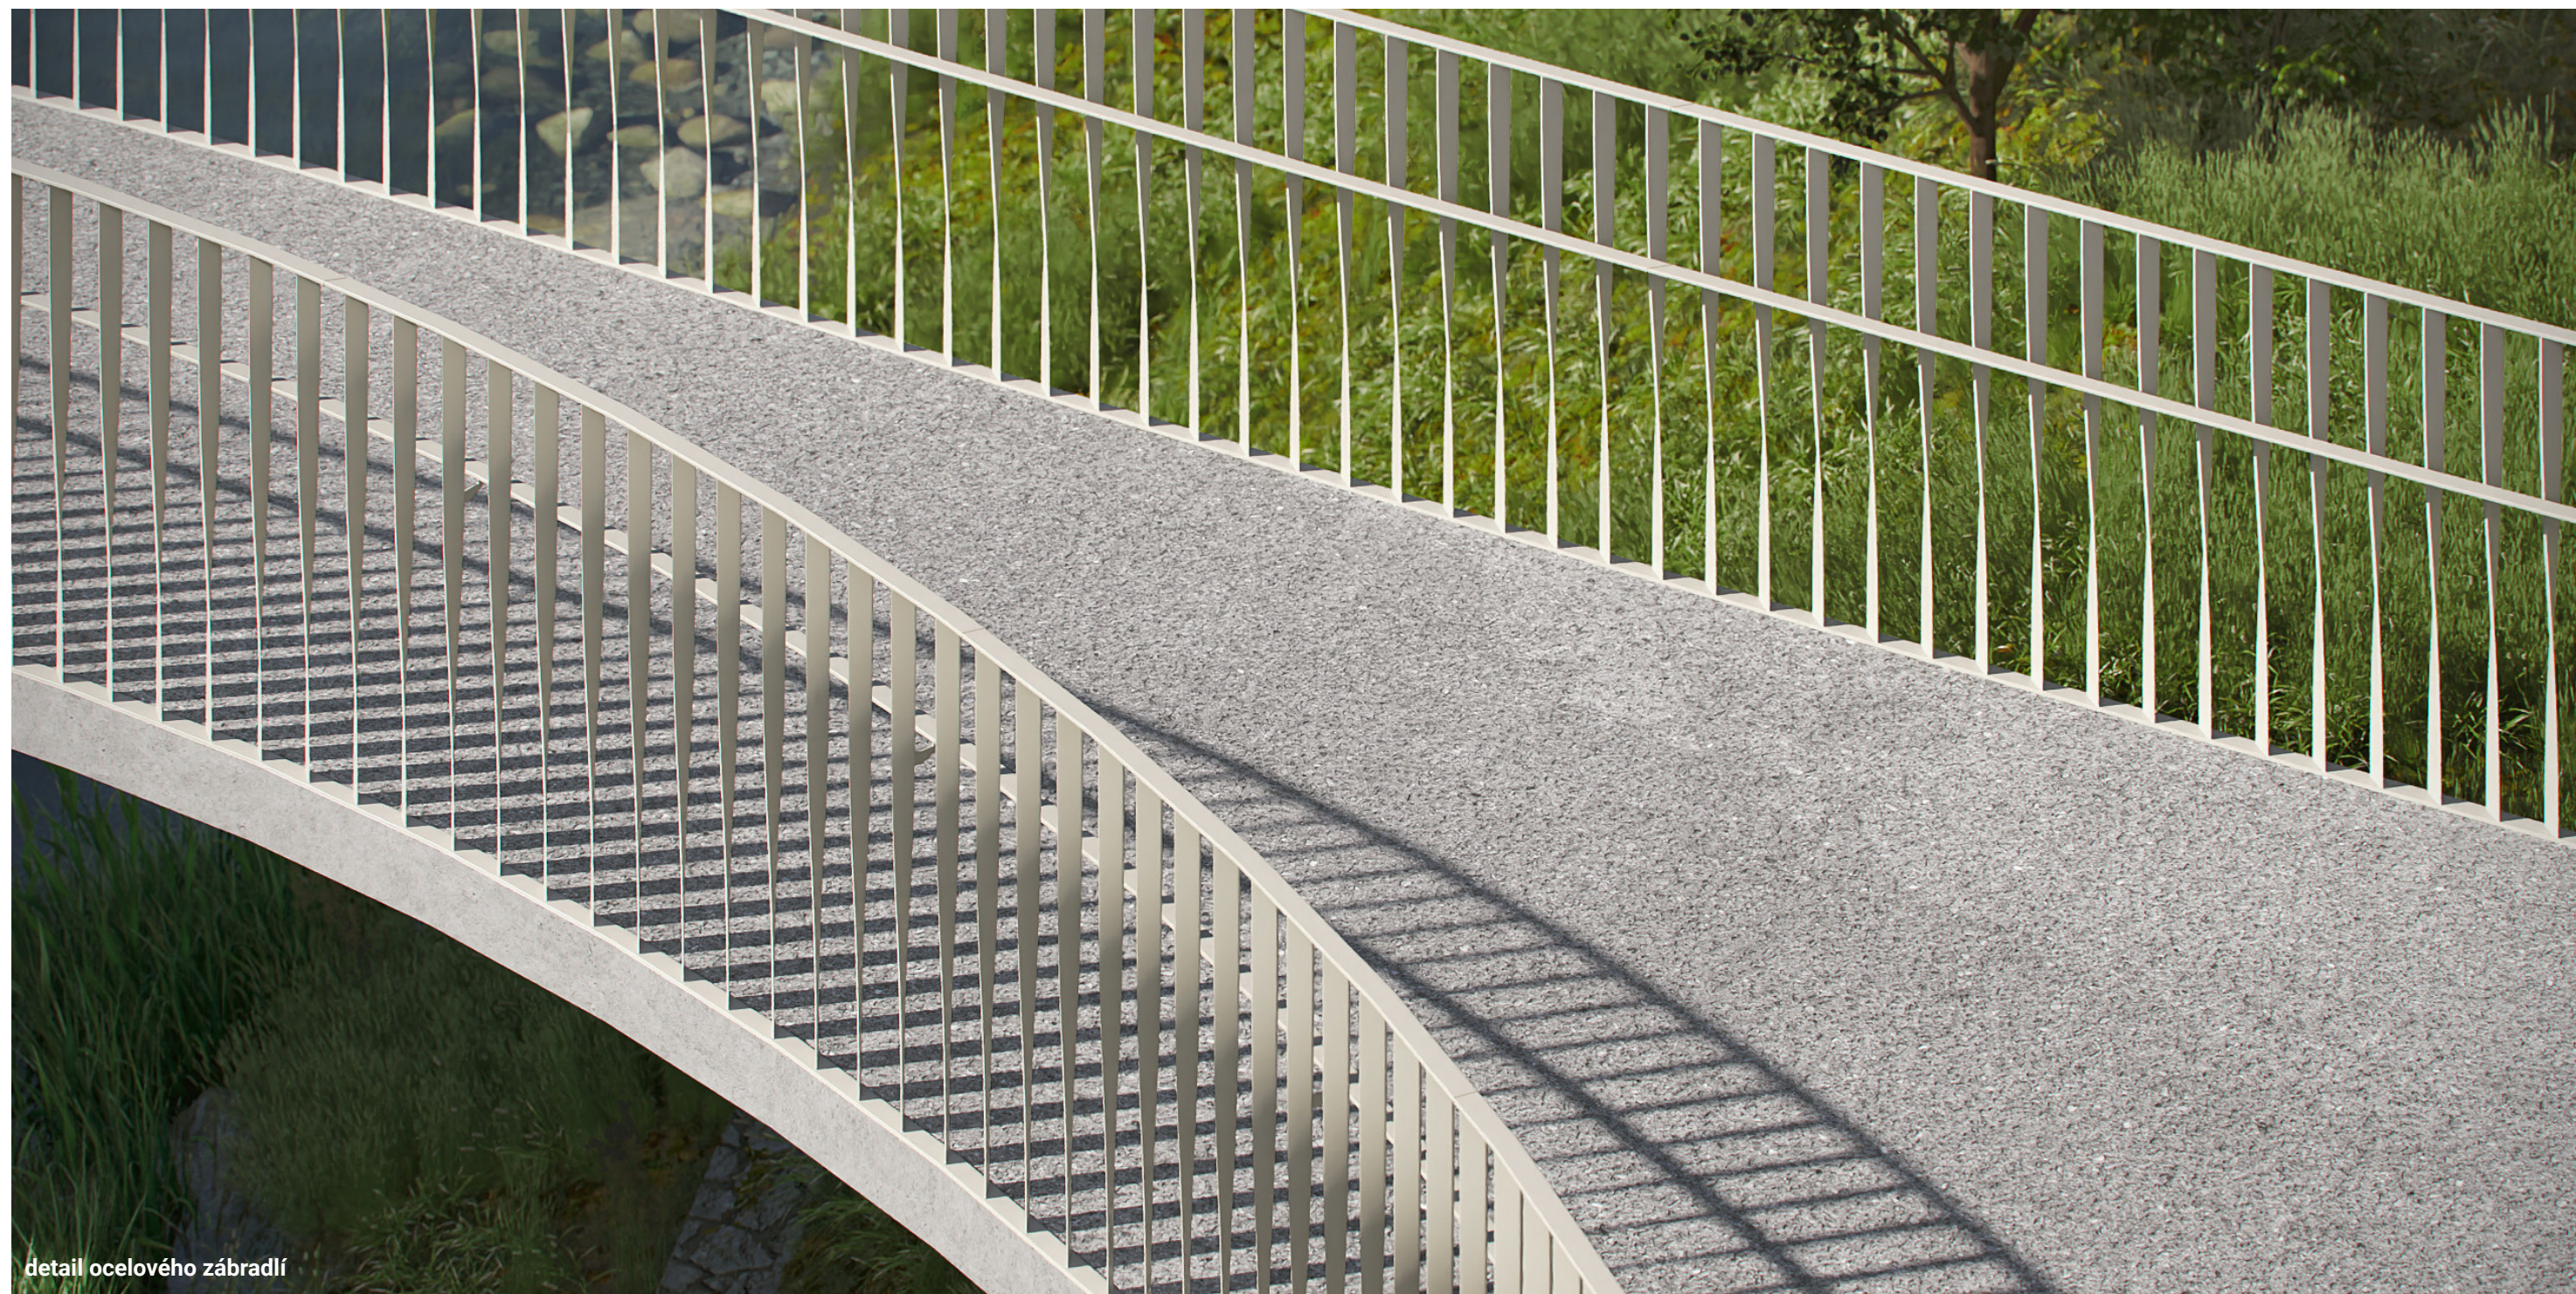
detail ocelového zábradlí

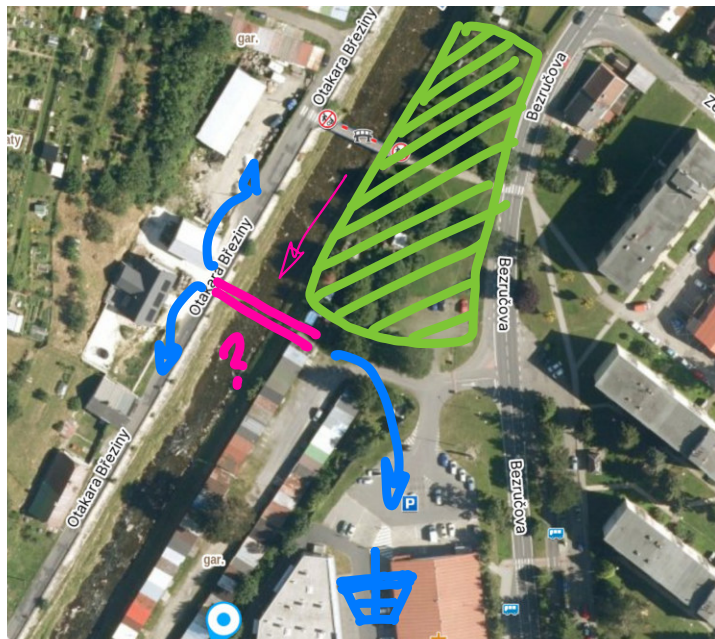
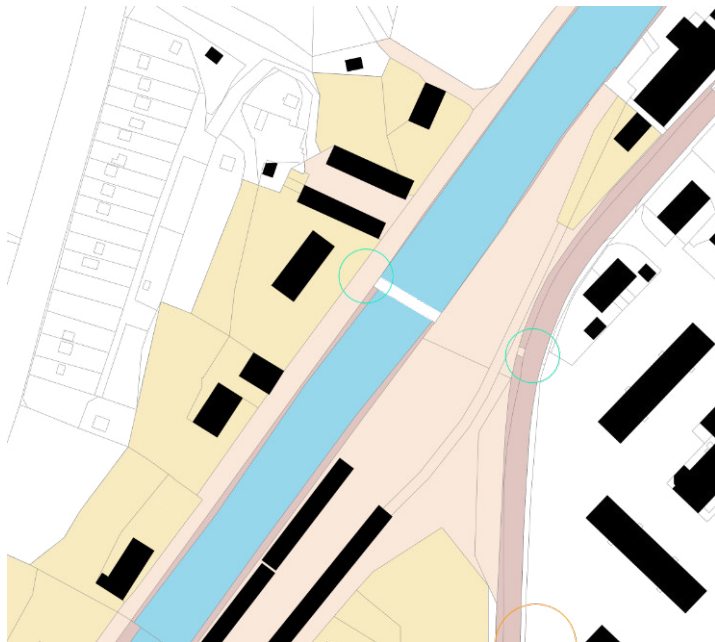
ID01 / SU-029 (lávka O. Březiny–Bezručova)

- Světlý rozpon původní lávky cca 23,2 m
- Délka původní lávky cca 24,7 m

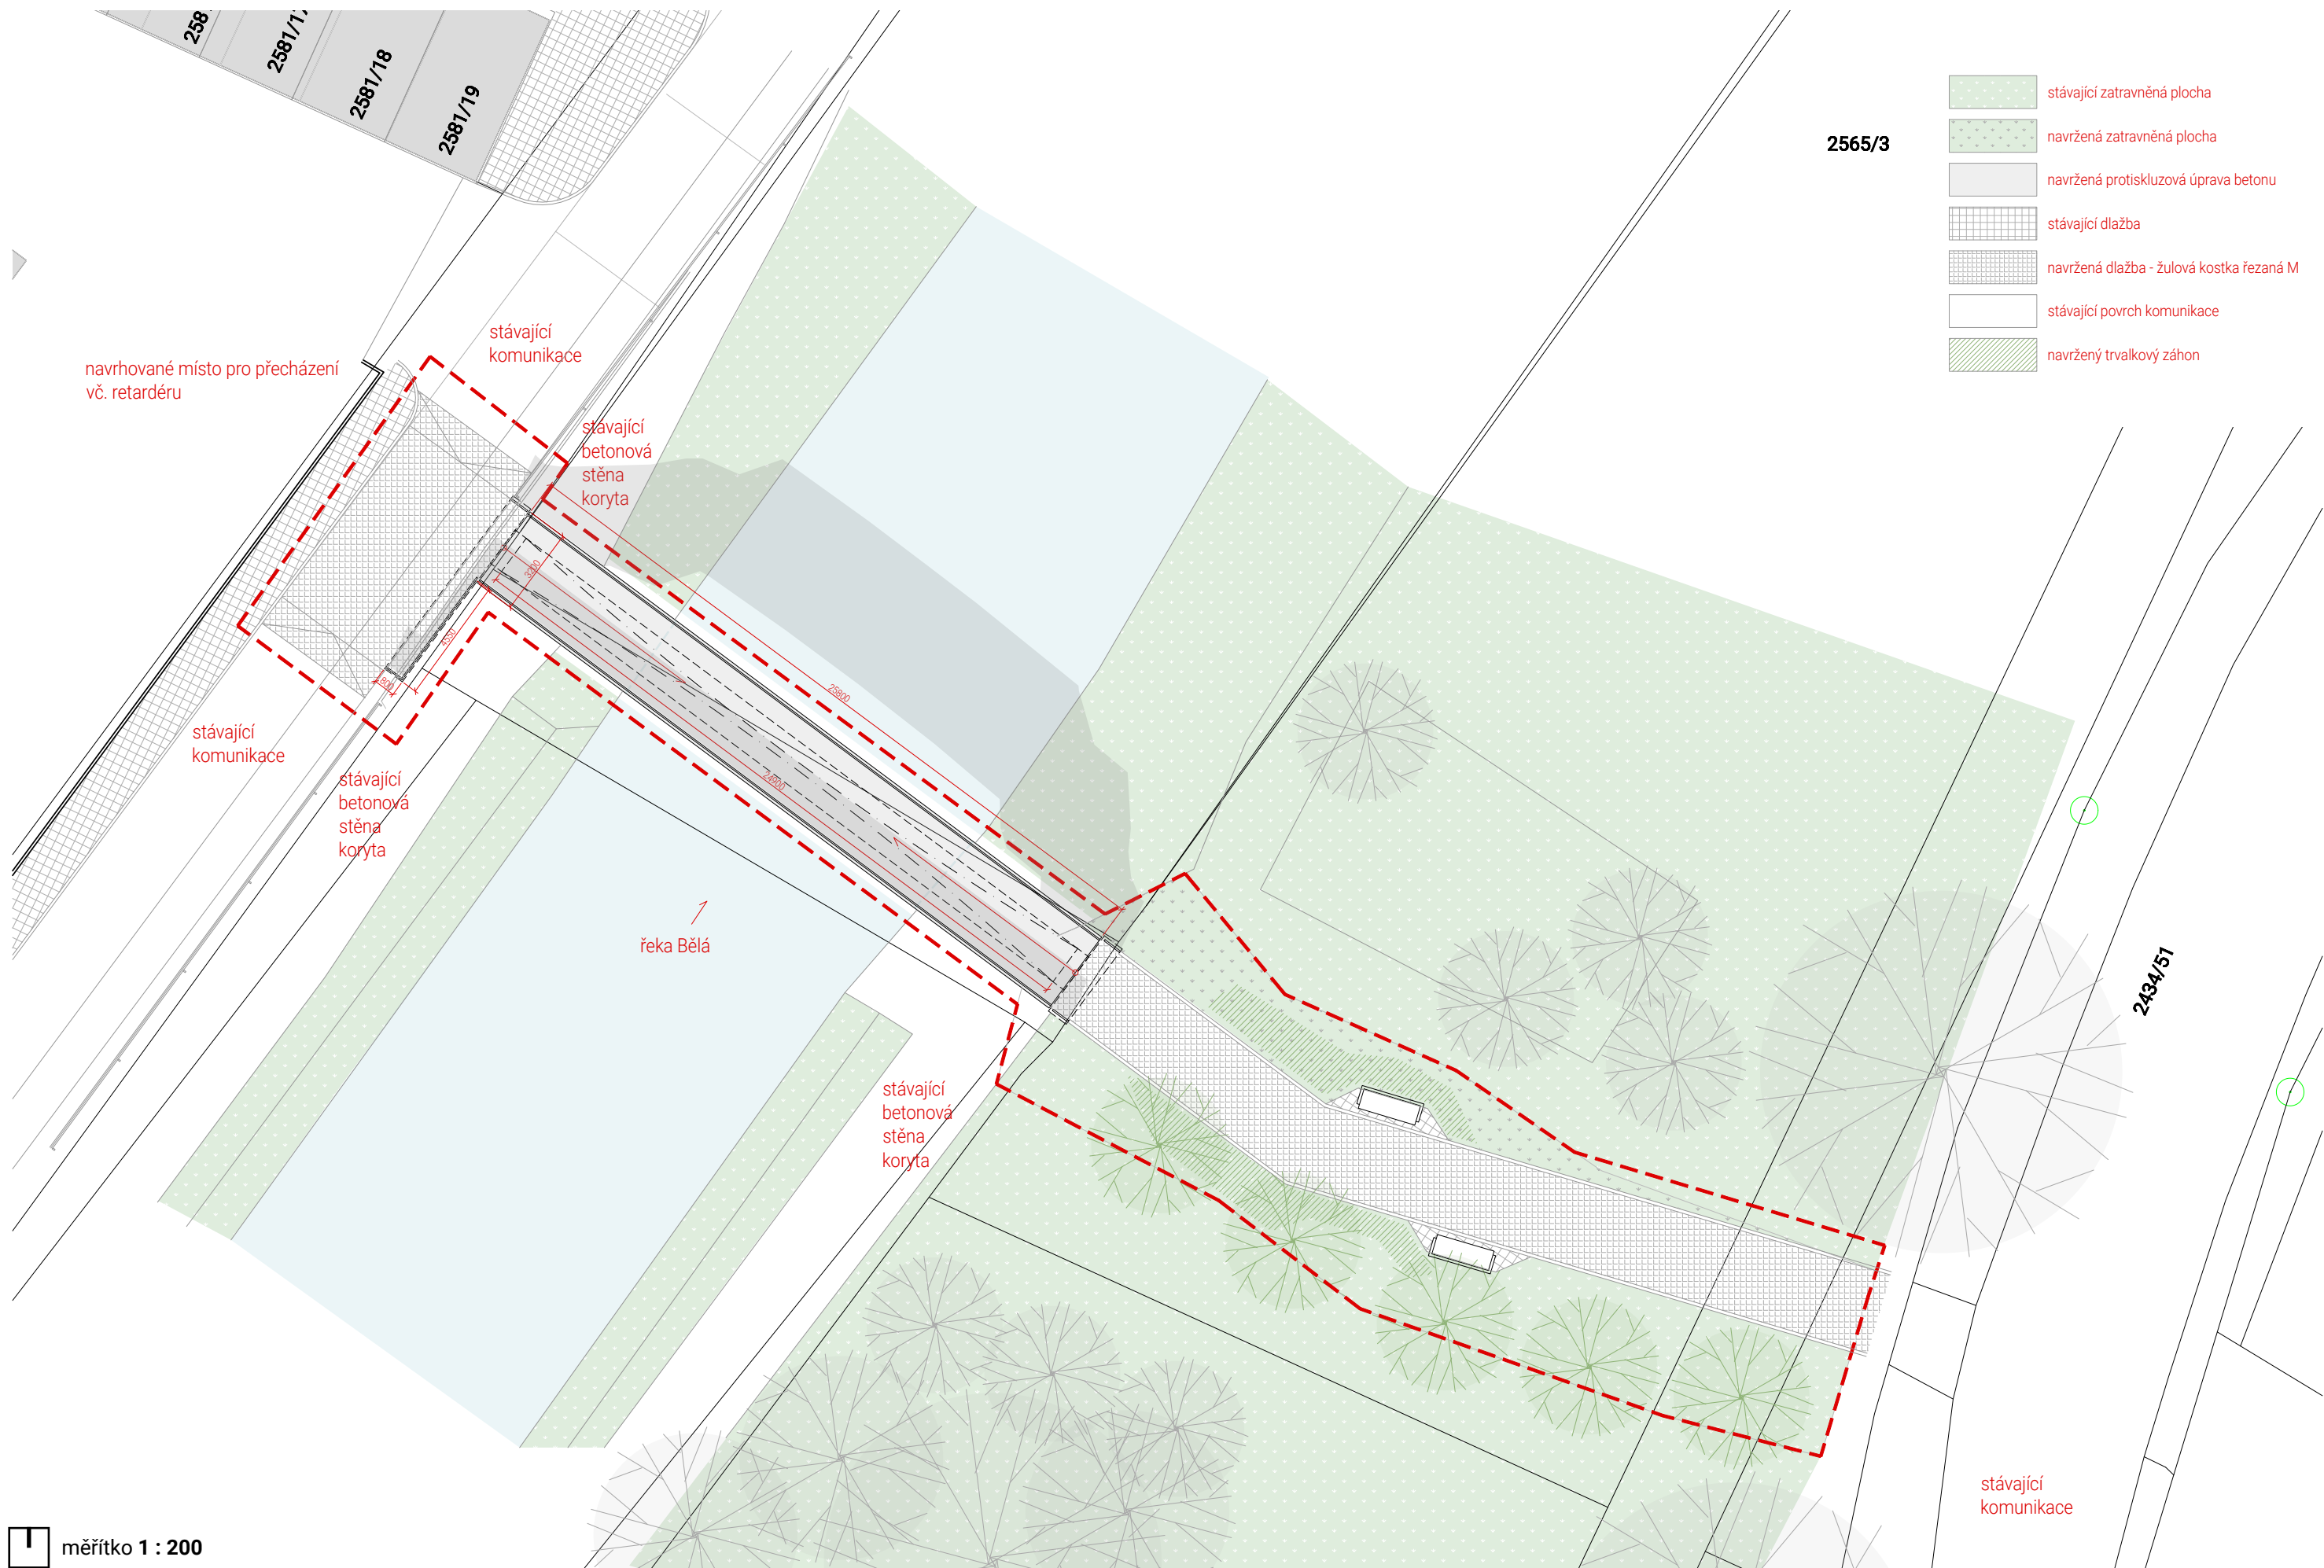
měřítko 1 : 200

Lávku tvoří předepjatá železobetonová konstrukce, doplněná o demontovatelné ocelové zábradlí.

Úpravy komunikace na západním břehu přímo vychází z dopravní studie města Jeseníku. Lávka zde navazuje na nově navržený přechod. Východní břeh dostává parkových úprav v bezprostředním okolí nástupu na lávku.
