# JESENÍK NAD ZLATO STUDIE

ARCHITEKTONICKÁ STUDIE – JESENÍK NAD ZLATO

Zpracování architektonické studie vybraných 3 lávek ID01, ID08, ID19 jako podklad pro následnou projektovou dokumentaci pro stavební povolení a provedení stavby.

## LÁVKA MARUŠKA

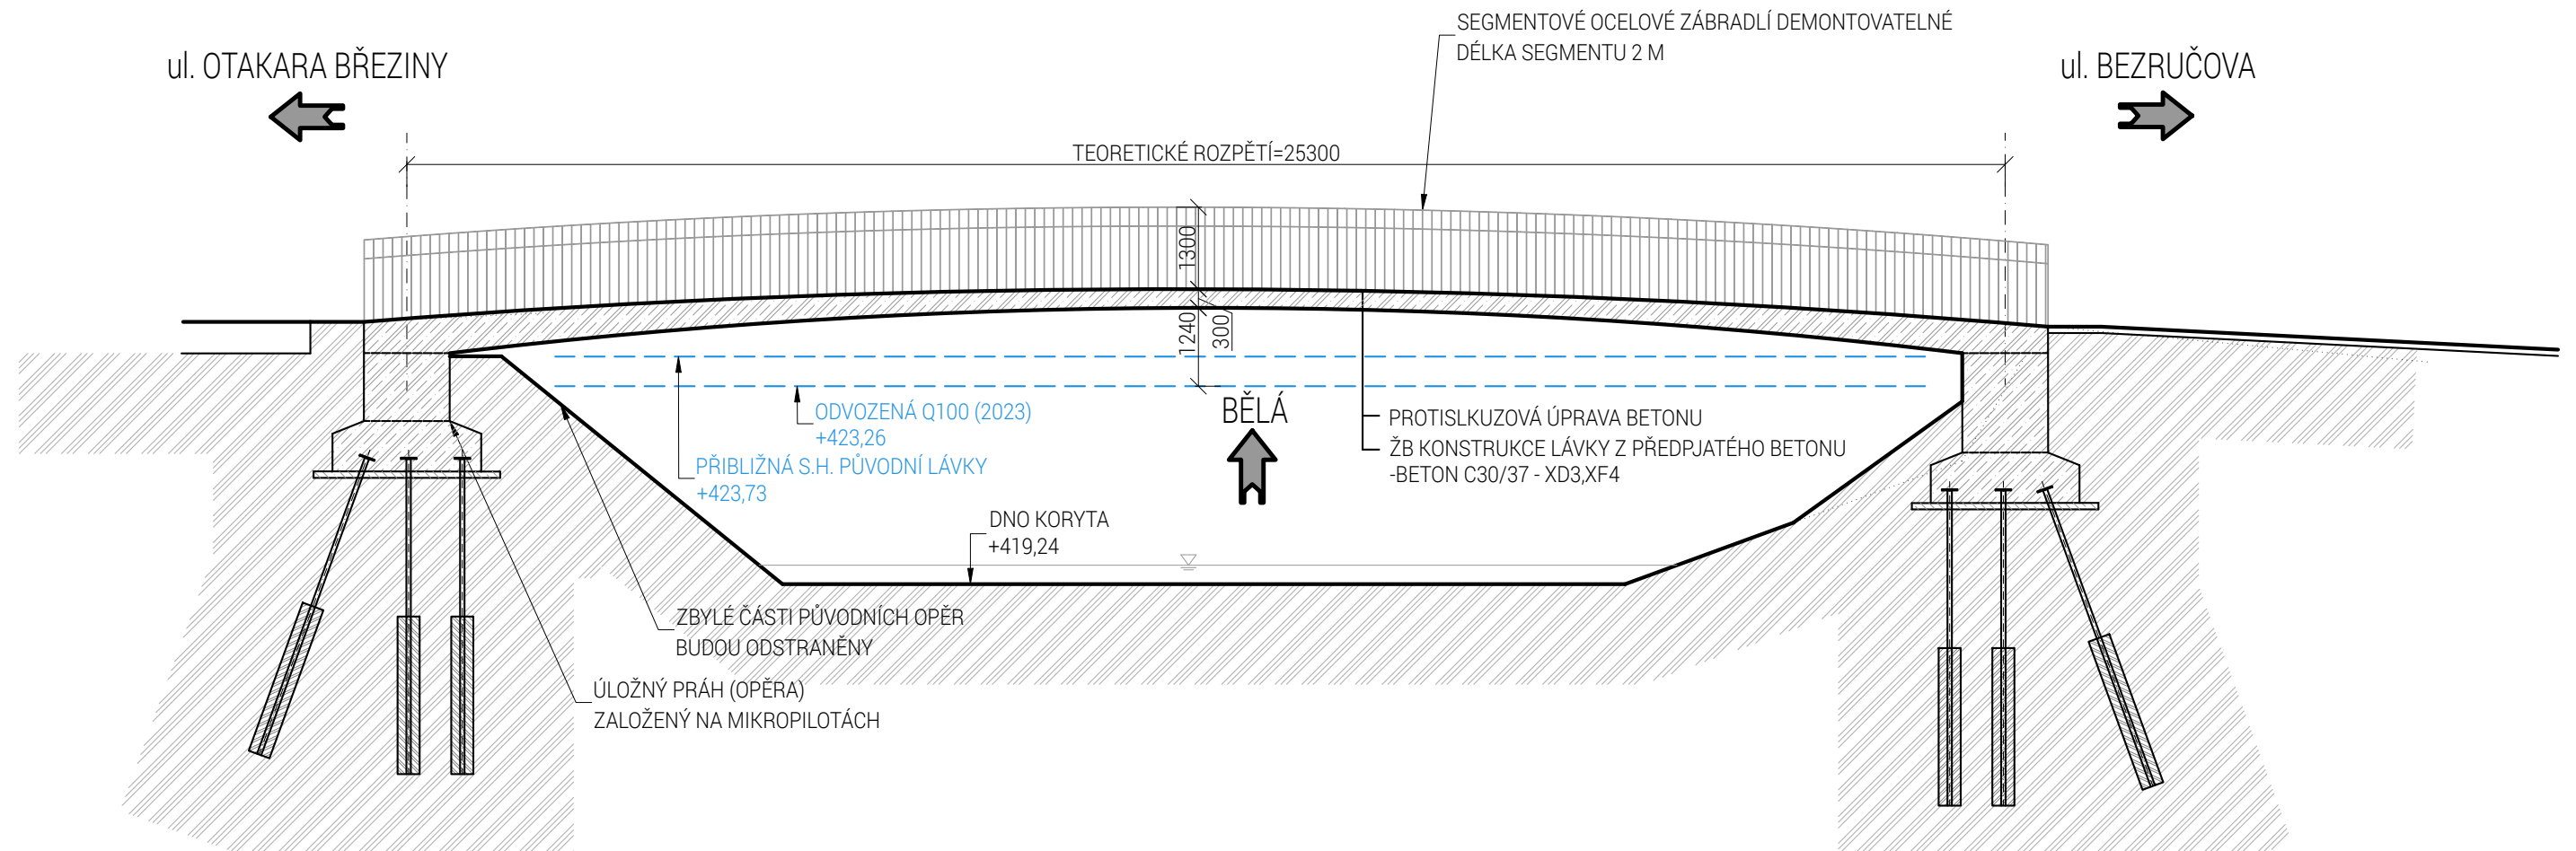
# PODÉLNÝ ŘEZ M 1:100

Lávku tvoří předepjatá železobetonová konstrukce, doplněná o demontovatelné ocelové zábradlí.

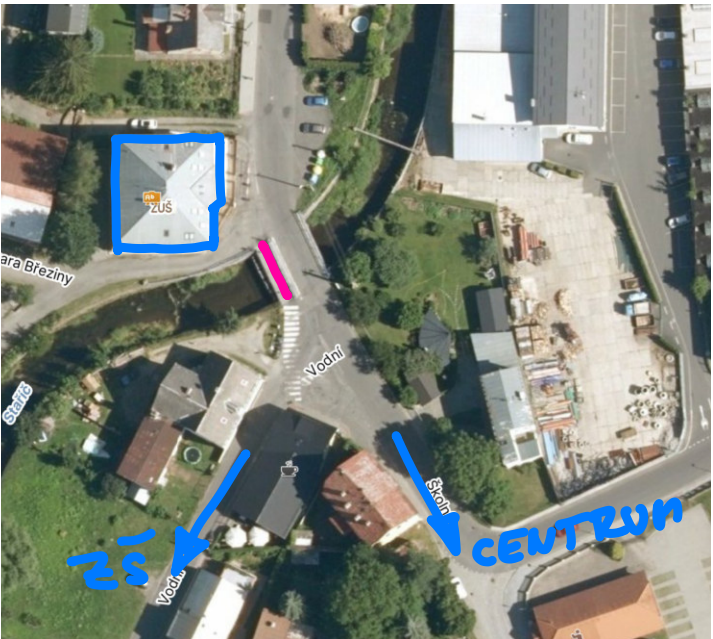
- ID19 / SU-030 (lávka Březinka u ZUŠ)
- Světlý rozpon původní lávky cca 10,6 m
  - Délka původní lávky cca 11,6 m

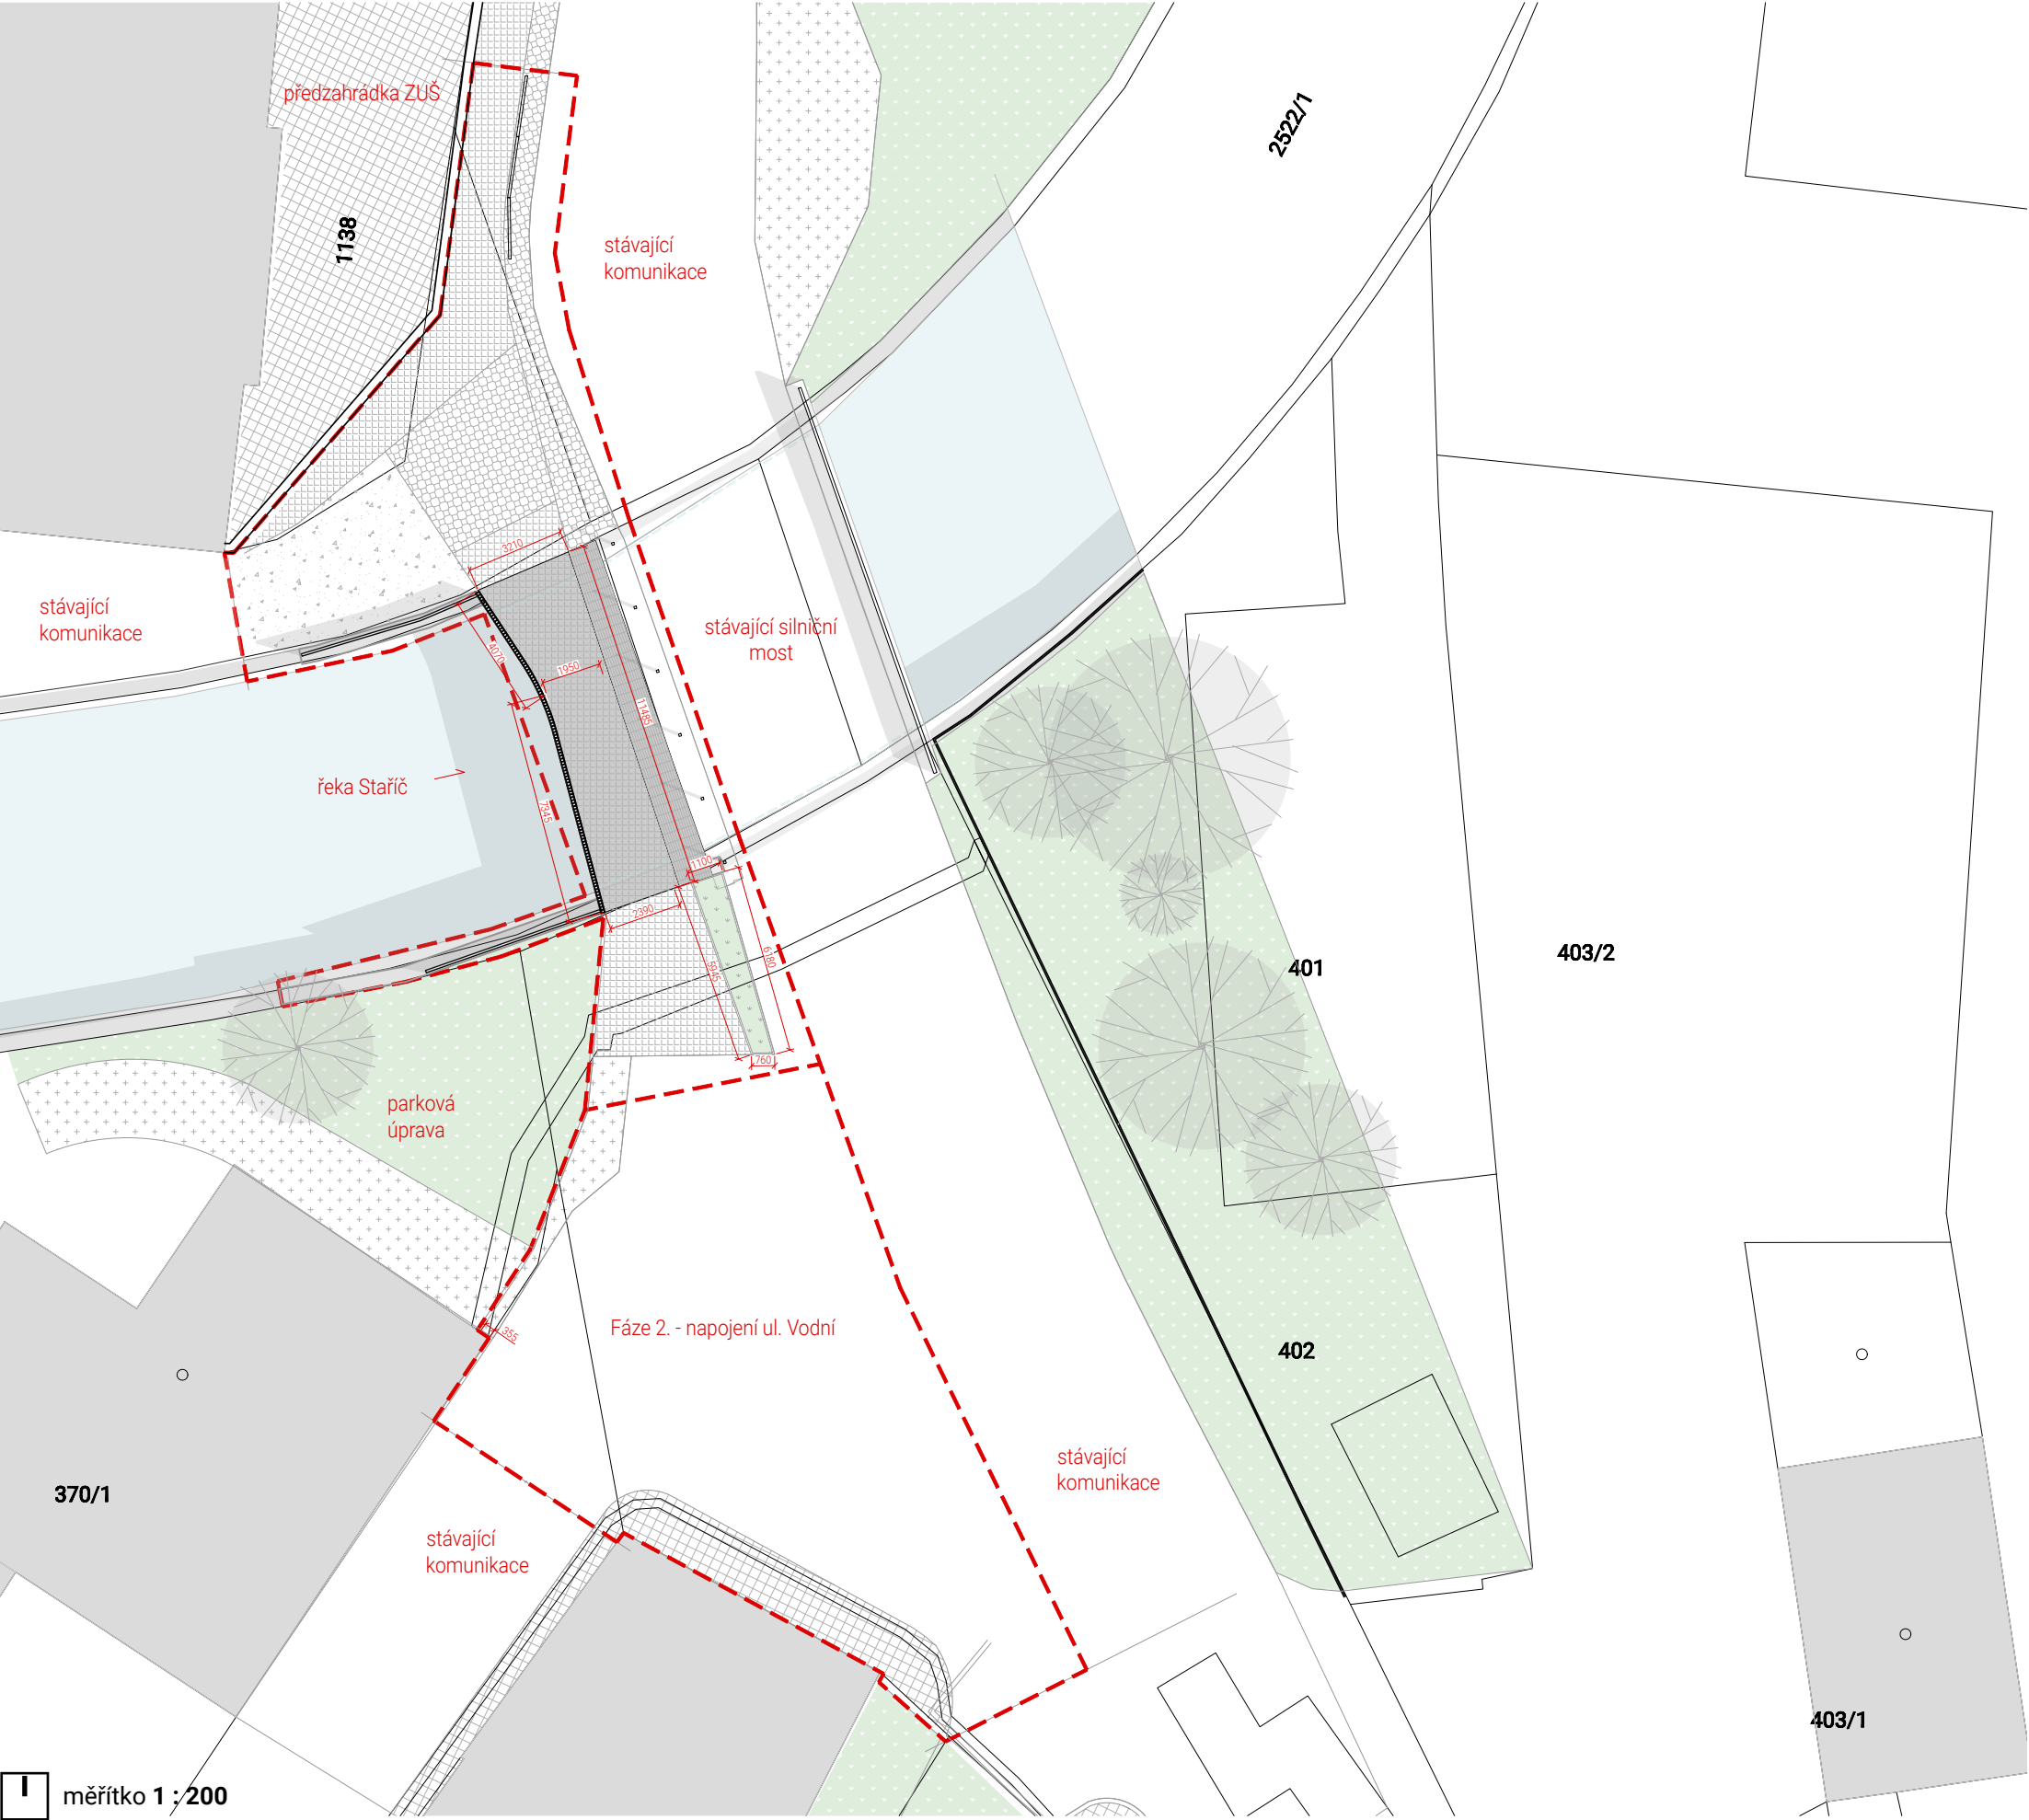
měřítko 1 : 200

Úpravě podléhají komunikace na obou březích řeky. Severní břeh bude vydlážděn v místě výstupu z lávky, aby zde byla zpomalena doprava. Na křižovatce ulic Vodní a Školní bude vytvořen pobytový prostor před kavárnou.

Konstrukce stávajícího silničního mostu zůstává zcela samostatná. Jedinou změnou je odstranění stávajícího zábradlí vedle lávky a jeho nahrazení sloupky. Stávající technické sítě jsou přiznané a kryté pororoštem.

- stávající nezpevněná plocha
- stávající zatravněná plocha
- navržená zatravněná plocha
- stávající dlažba
- navržený nerezový pororošt
- navržená dlažba - žulová kostka řezaná M
- navržená dlažba - žulová kostka řezaná L
- stávající povrch komunikace
- navržený povrch komunikace - asfalt

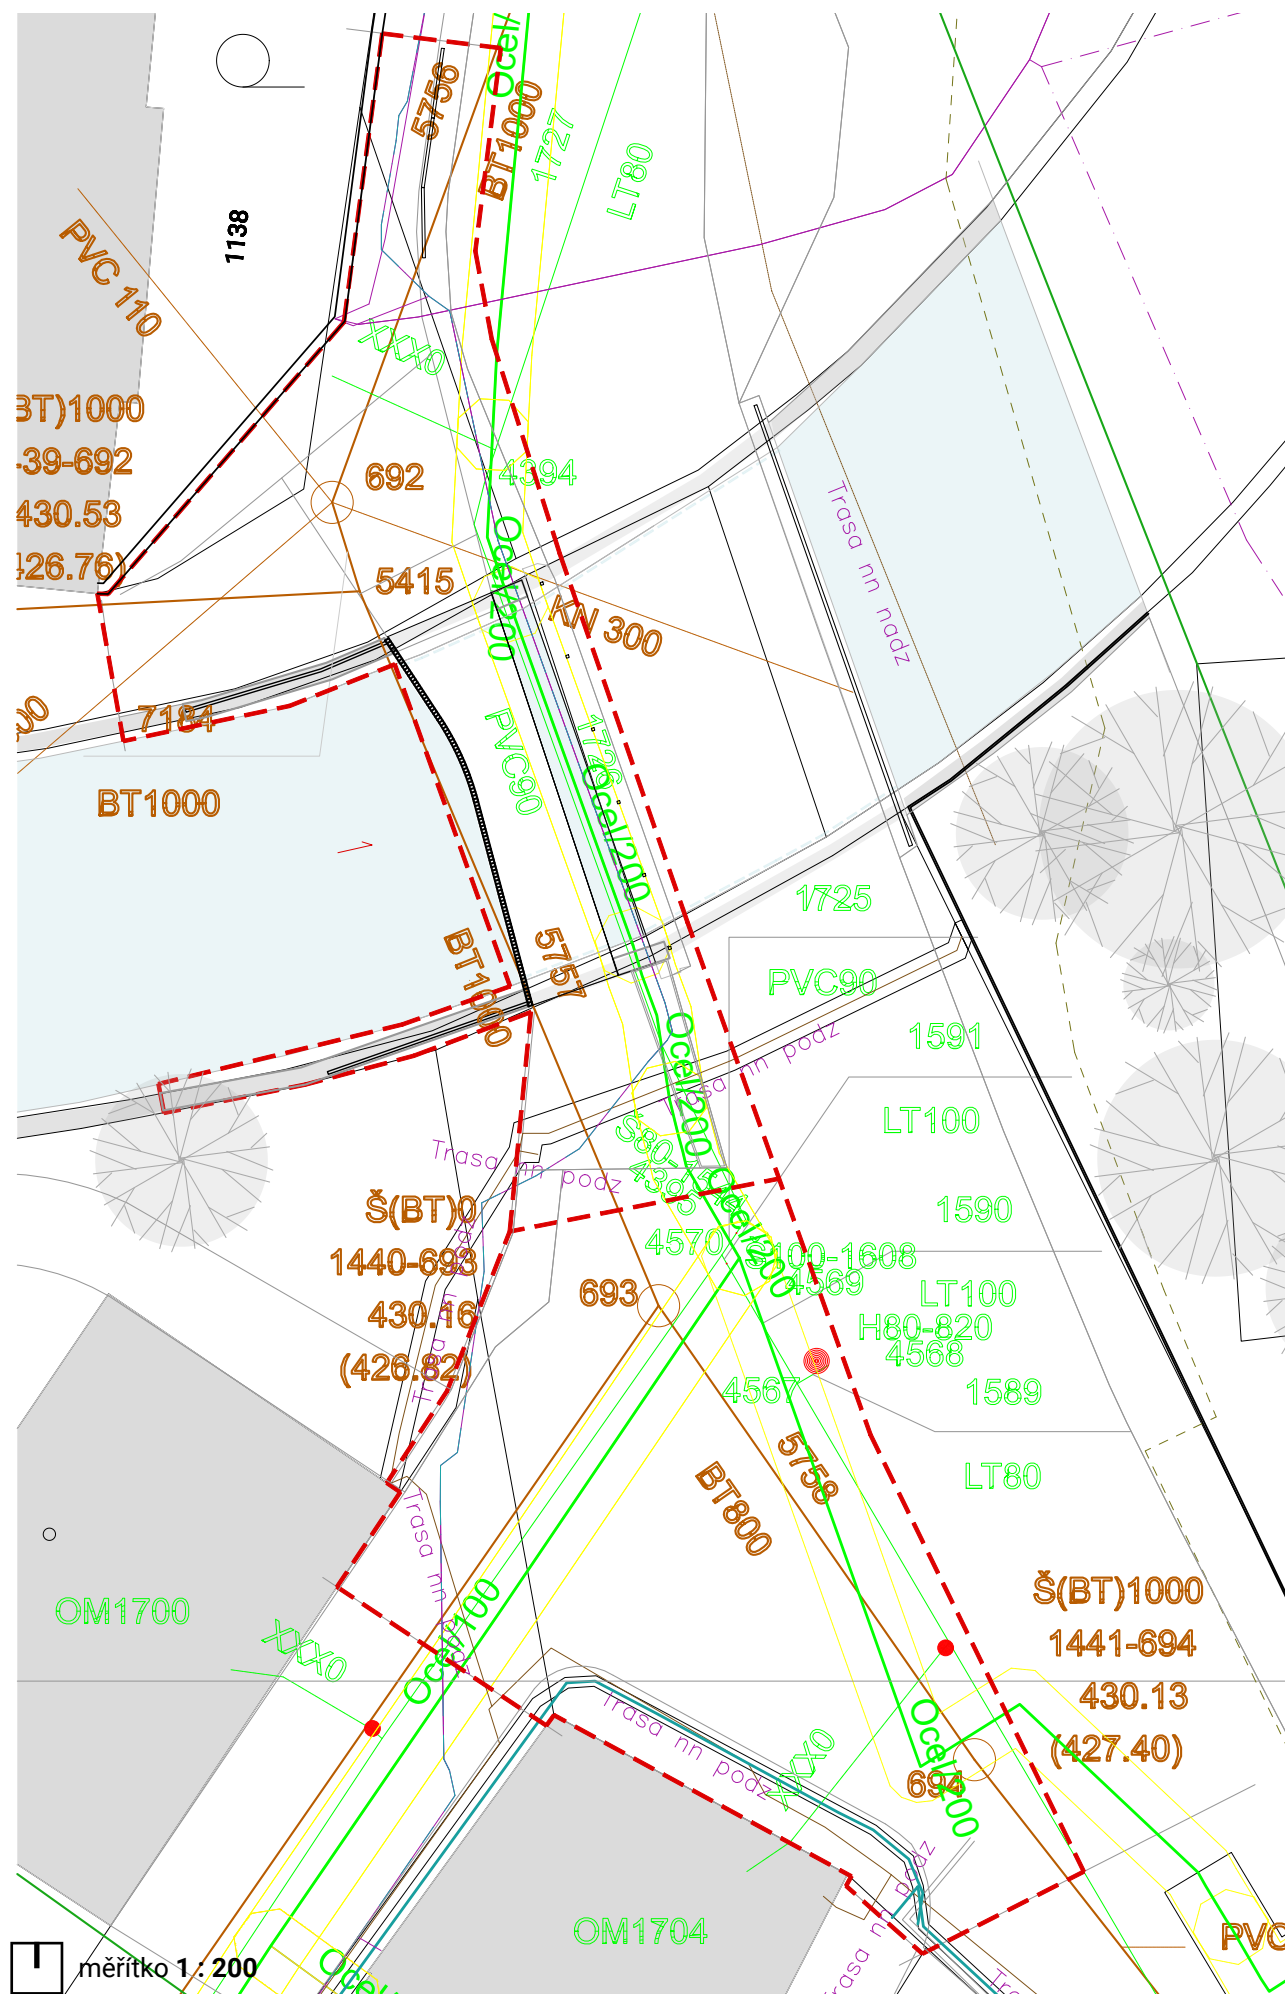
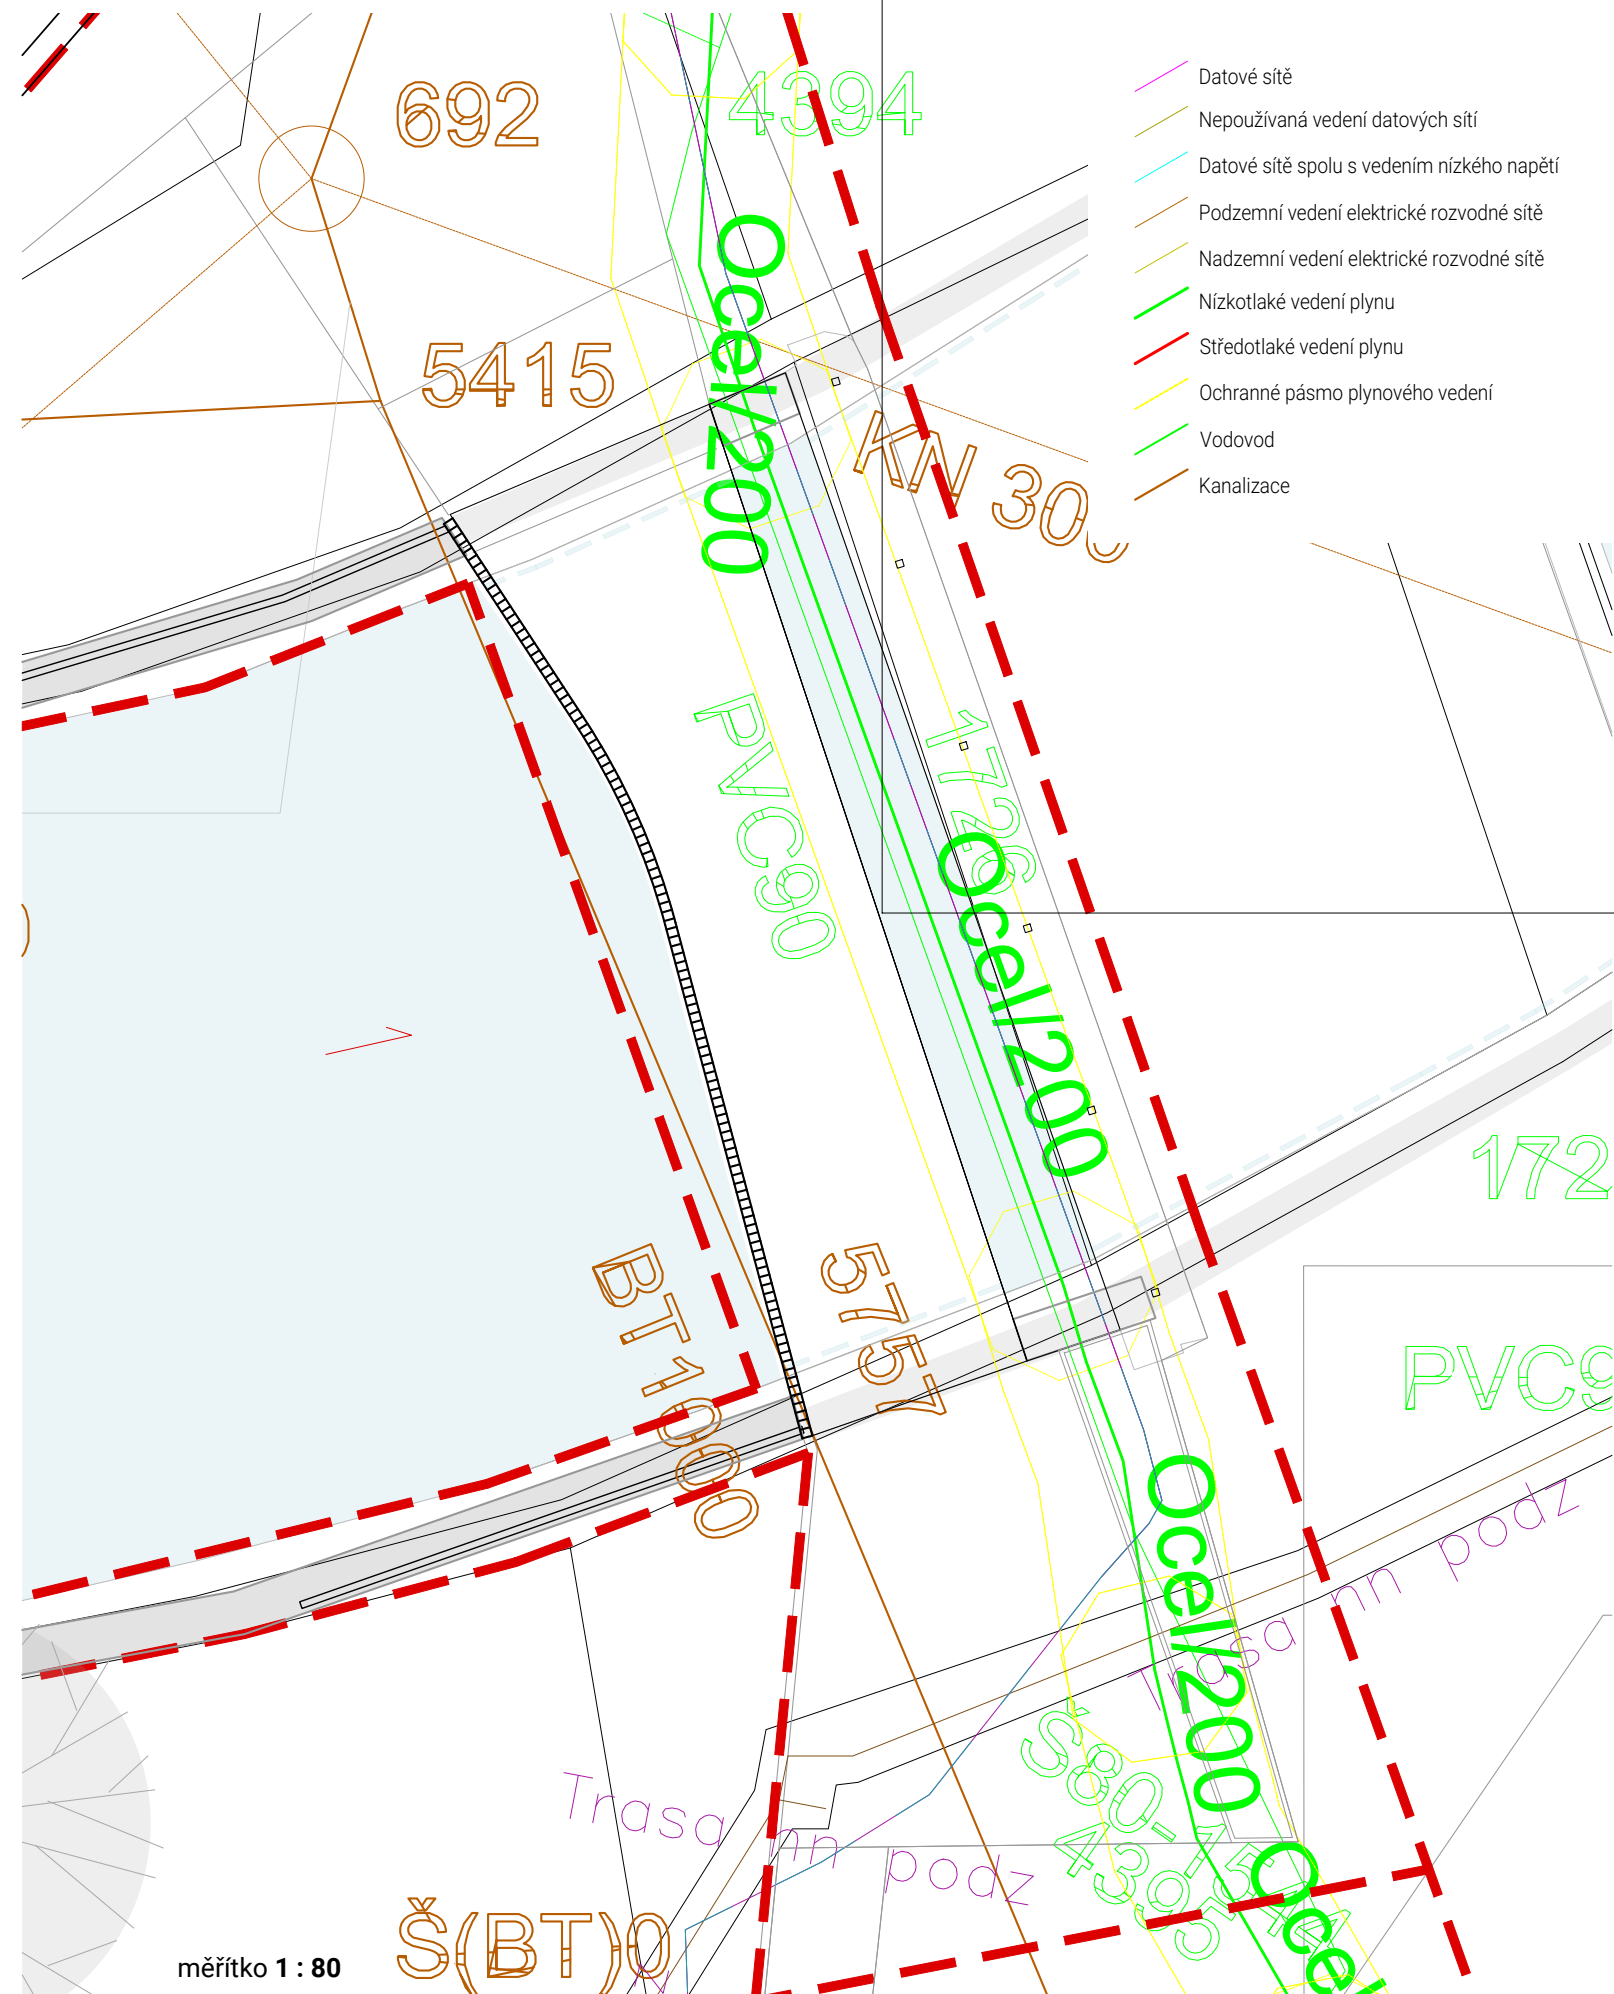
- Datové sítě
- Nepoužívaná vedení datových sítí
- Datové sítě spolu s vedením nízkého napětí
- Podzemní vedení elektrické rozvodné sítě
- Nadzemní vedení elektrické rozvodné sítě
- Nízkotlaké vedení plynu
- Středotlaké vedení plynu
- Ochranné pásmo plynového vedení
- Vodovod
- Kanalizace

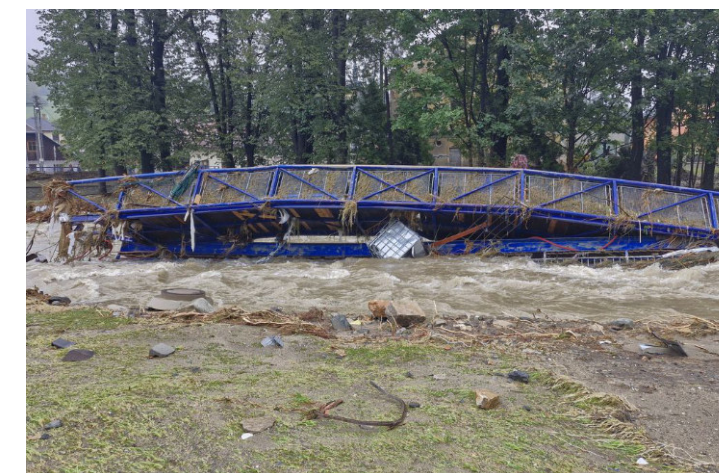
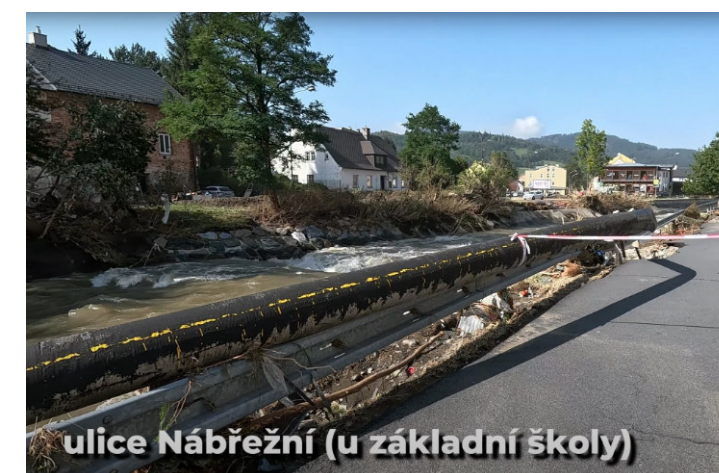
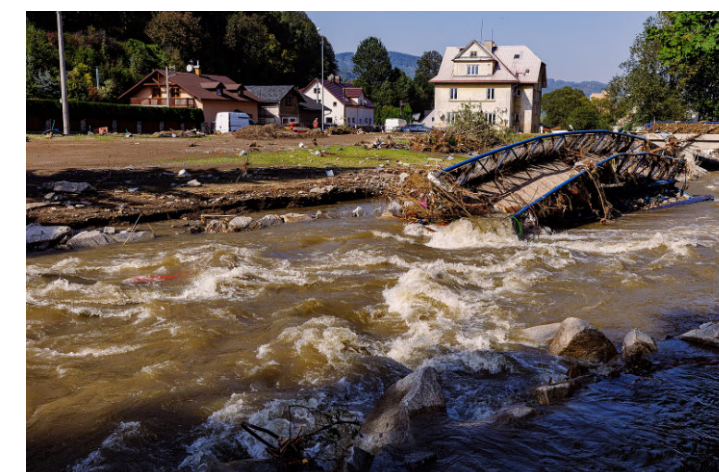
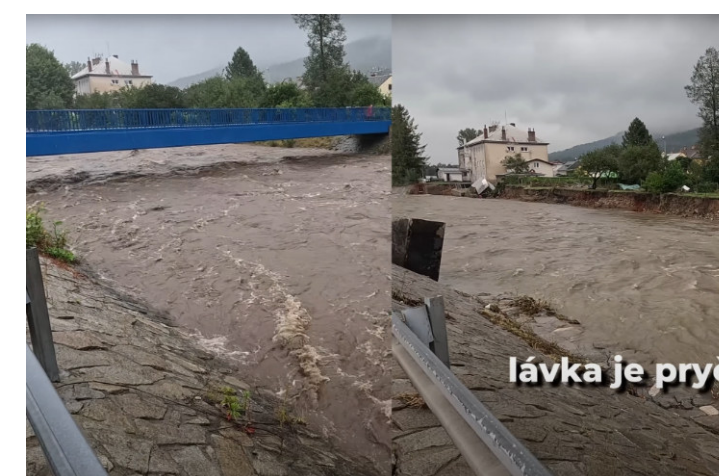
Všechny lávky zadáním určené k řešení byly zničeny povodní 10/2024.

Původní založení lávek bylo buď zničeno nebo těžce poškozeno.

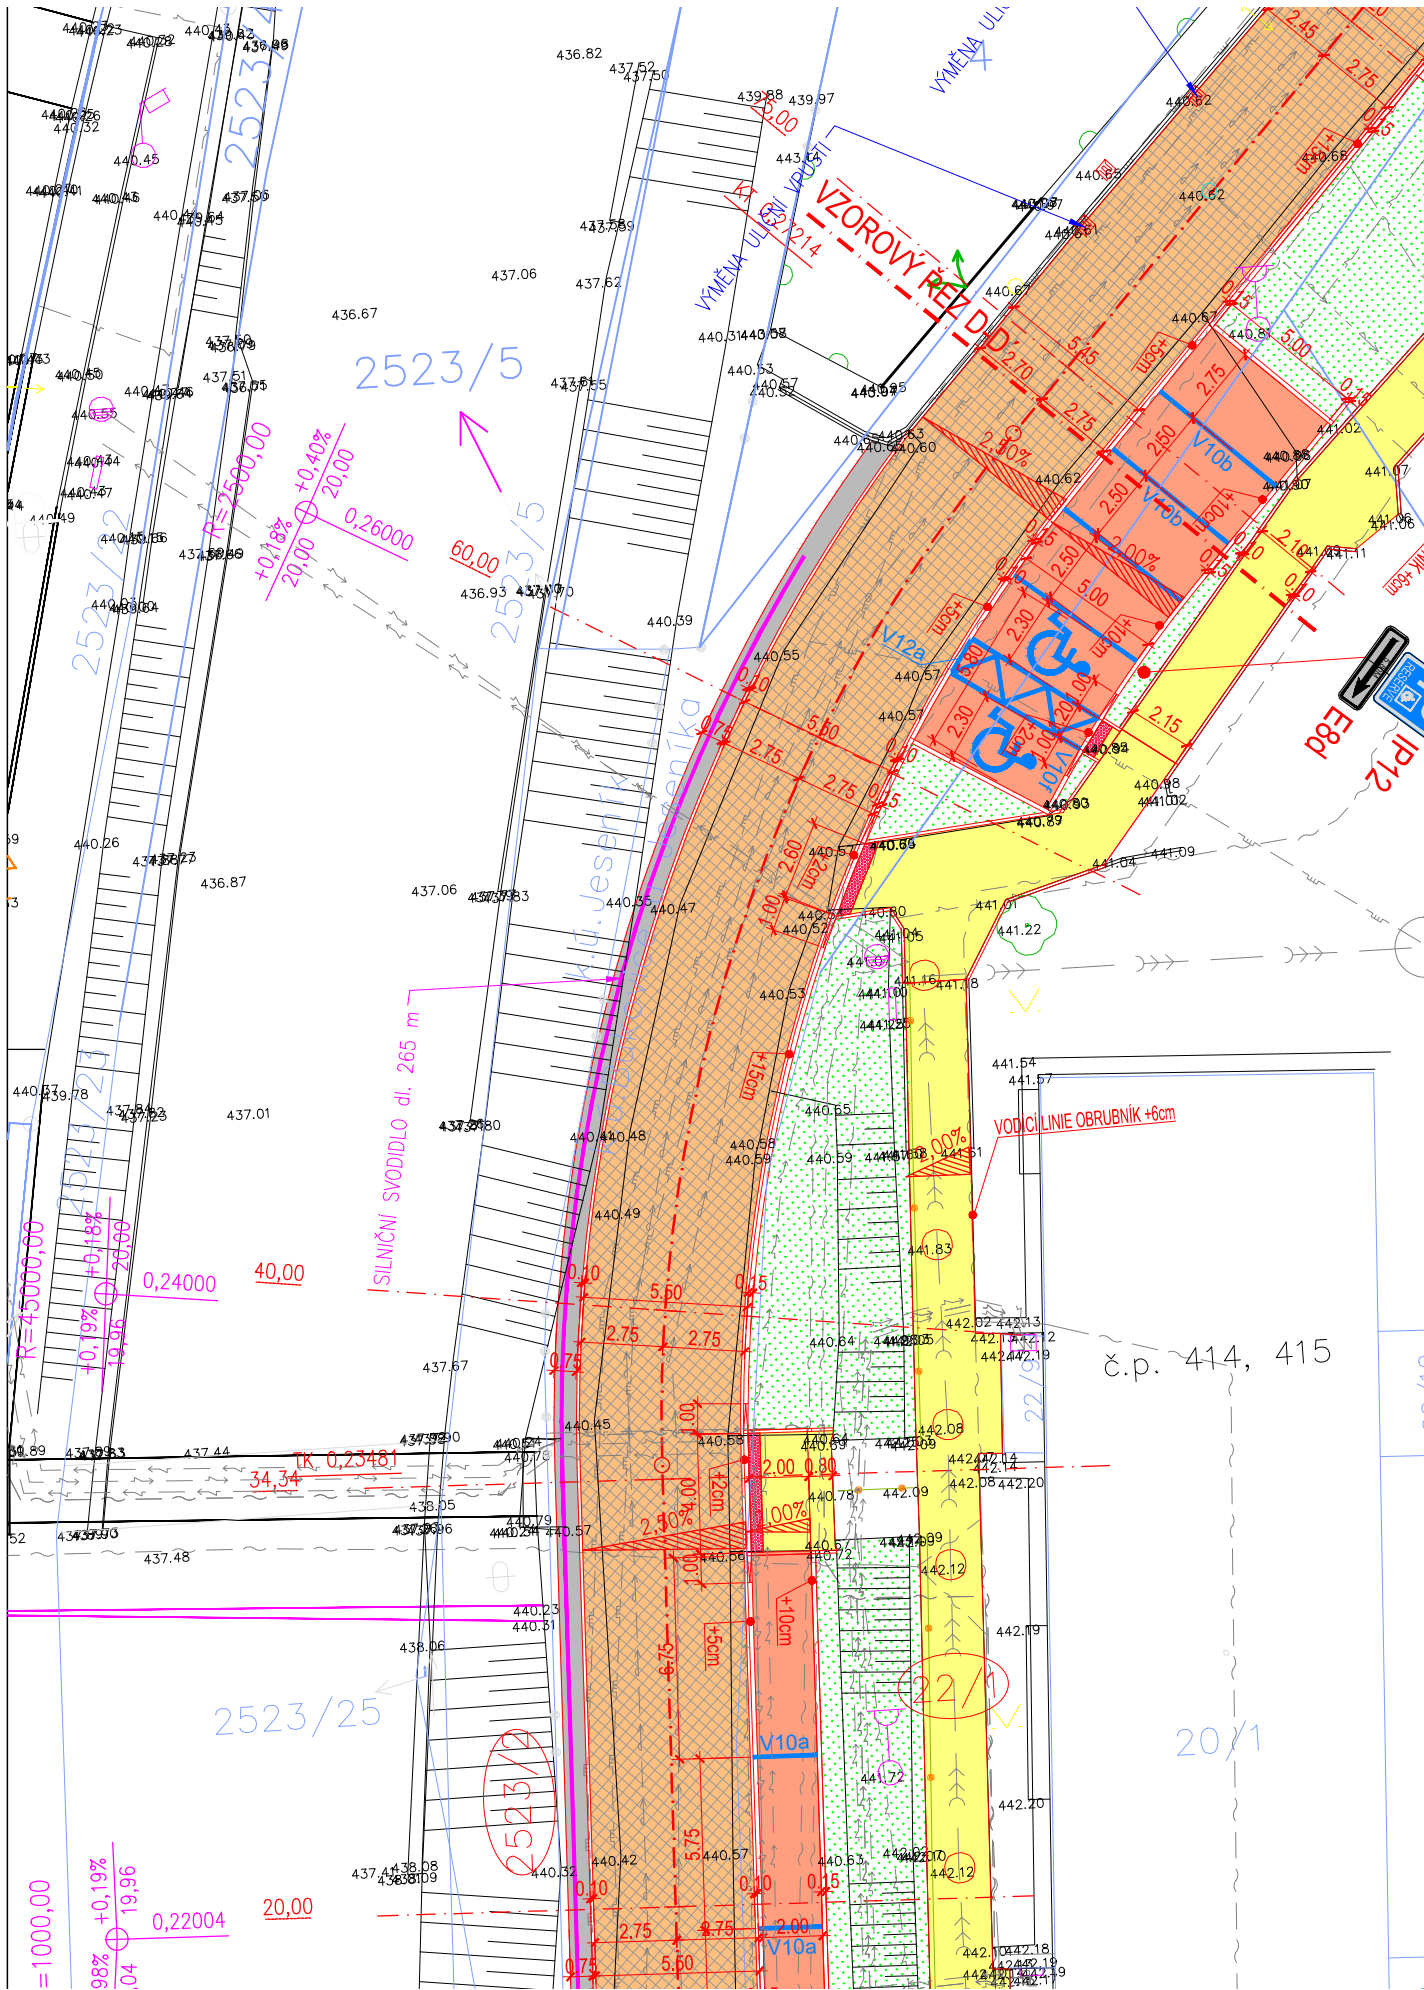
| OBSAH: | Koordinační situační výkres - ČÁST Č.1 | | MĚŘÍTKO :<br>1:250 | ČÍSLO VÝKRESU:<br>C.3.1. |

| STAVBA:<br><br>MÍSTNÍ KOMUNIKACE UL. NÁBŘEŽNÍ, JESENÍK<br><br>C. Situační výkresy | | | FORMÁT | 9xA4 |
