Obnova města Jeseník po povodni 2024	ulice	Školní
	kú.	Jeseník

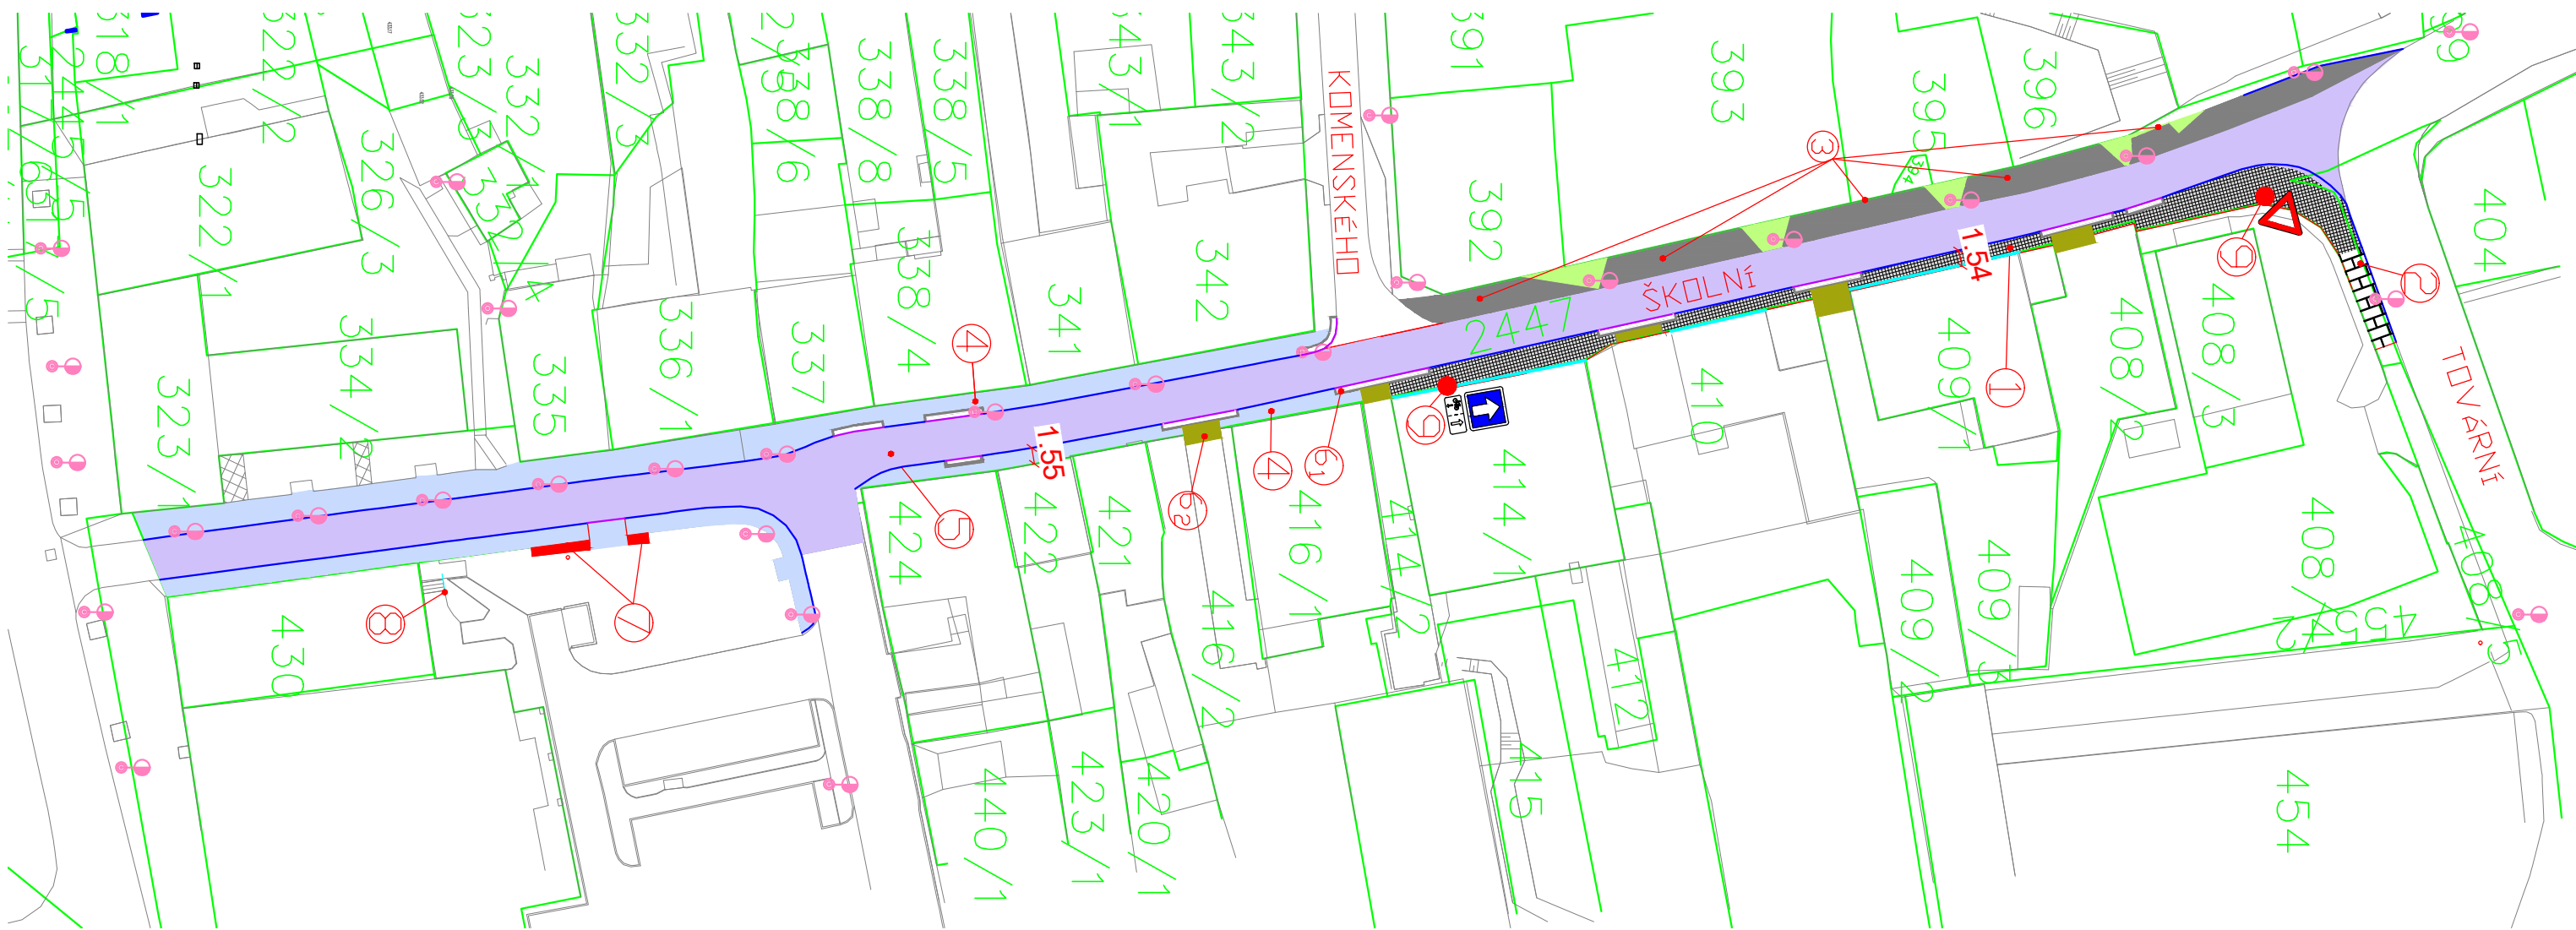
① Chodník pro pěší, kamenná kostka 50/50, postižená plocha povodní 233m², poškozený obrubník 71m, poškozený snížený obrubník 29,6m + signální pásy s reliéfním povrchem lemovaný dlažbou, nová skladba

② Chodník pro pěší, zámková dlažba, plocha 22m², poškozené obrubníky 10m, nová skladba

③ Parkovací záliv, kamenná kostka 100/100mm plocha 233m², - dosypání štěrkem

④ Chodník pro pěší, kamenná kostka 50/50mm, plocha 547m², předláždit 5% plochy

⑤ Komunikace z kamenné kostky 150/150mm, plocha 1070m², dosypání štěrkem v celém rozsahu, předláždit 5% plochy

⑥₁ Signální pás s bílým reliéfním povrchem lemovaný rovinnou dlažbou, + snížená obruba celkem 69,3m

⑥₂ Sjezd, kamenná kostka 50/50mm

⑦ Nová zákrytová deska zídky, d/š 6x1m a 2x1 m, celková plocha 8m

⑧ Nové schodišťové zábradlí délky 2m

⑨ Dopravní značka, celkem 2ks

chodníkový obrubník-podstupnice s výš. rozdílem 10cm, 150/250/1000 délka celkem 304m, z toho poškozené povodní 81 m

chodníkový obrubník snížený -podstupnice s výš. rozdílem 2cm, 150x150x1000, poškozeno povodní 29,6 m včetně signálních pásů s reliéfním povrchem lemovaný rovinnou dlažbou viz bod ①

nová fólie 51m
