| Prvky poškozené<br>povodní 2024 | ulice | Tyršova |
| | Tyršova proluka | |

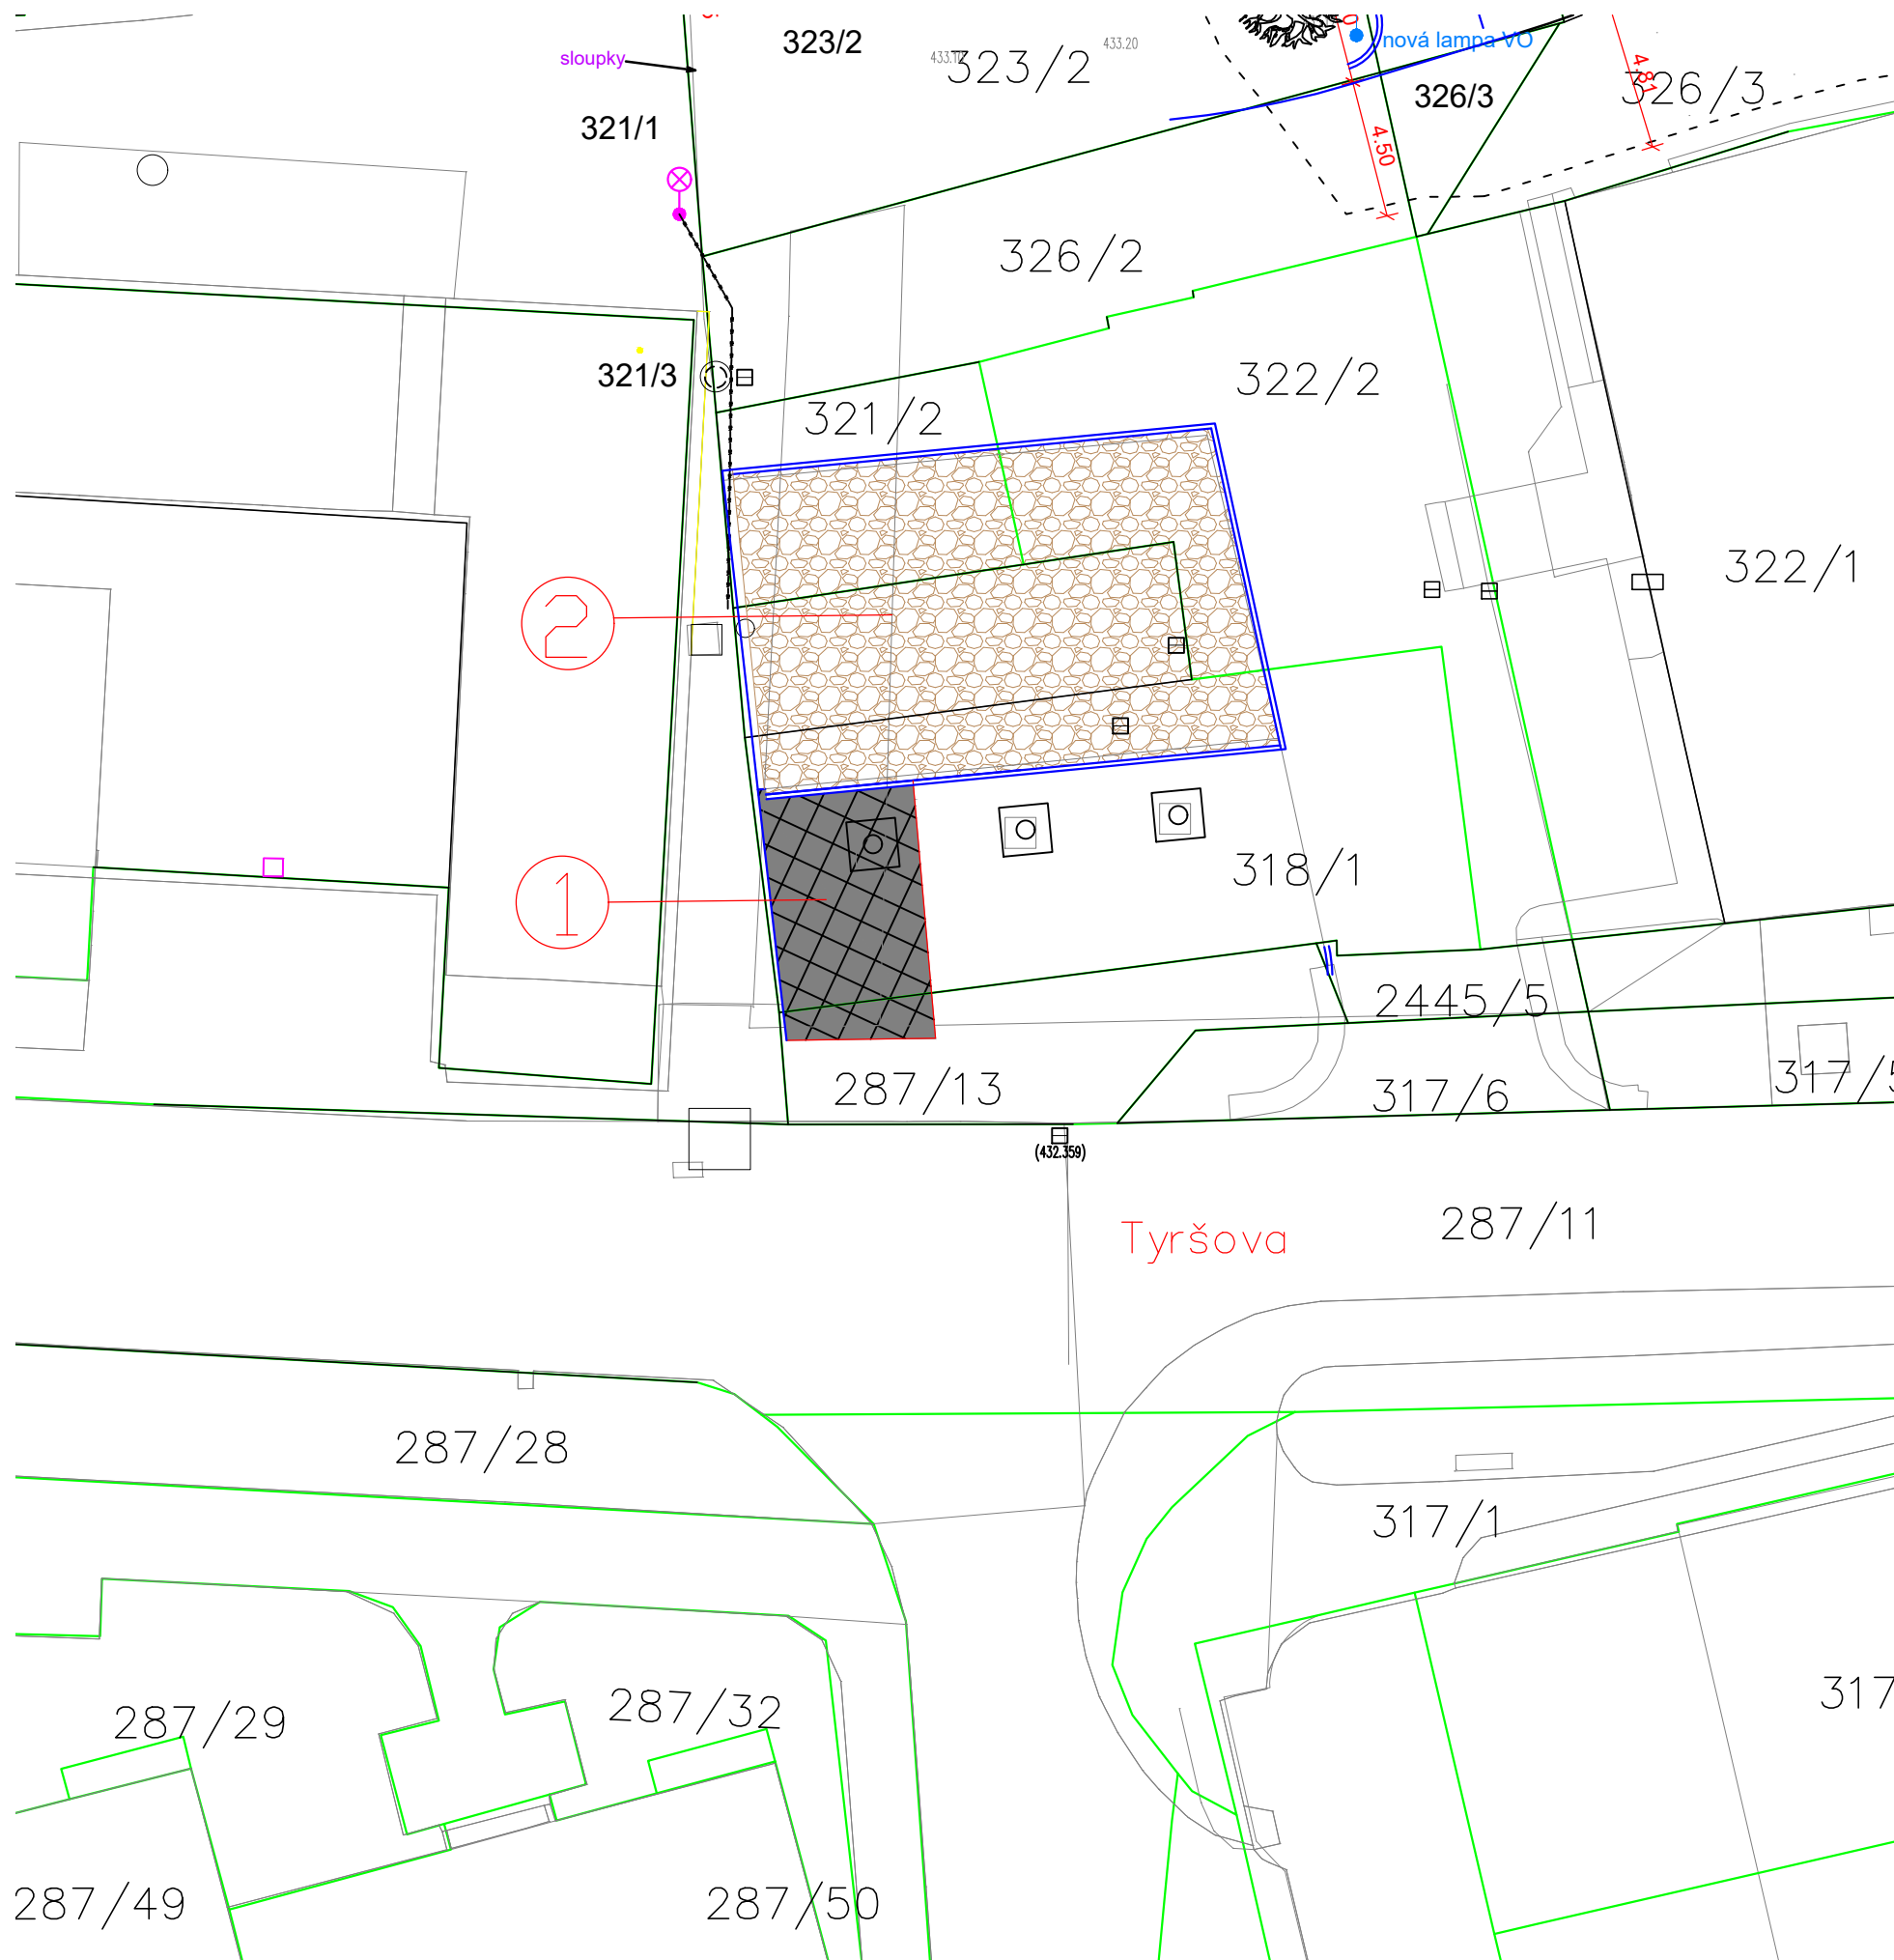
Štěrková plocha,  
 nová skladba -oblázek fr.4/8-11mm  
 -NIDAGRAVEL 140-29mm  
 -stěrkořť fr.2/5-30mm  
 -stěrkořť fr.11/22-90mm

Mramorová mozaika 50/50/50mm  
 -přeskládat včetně  
 podkladové vrstvy

obrubníky celkem 70m

① Pochozí plocha, postižená plocha povodní  
 44m<sup>2</sup>, obrubník 10m, přeskládat včetně  
 podkladové vrstvy

② Zpevněná plocha, plocha 188 m<sup>2</sup>, obrubníky  
 60m, nová skladba
